## ΕΠΙΣΚΕΥΗ-ΕΝΙΣΧΥΣΗ ΙΕΡΟΥ ΝΑΟΥ- ΥΛΟΠΟΙΗΣΗ ΤΟΥ ΕΡΓΟΥ

**Κ. ΣΠΥΡΑΚΟΣ**

Καθηγητής Ε.Μ.Π.

Διευθυντής Εργαστηρίου Αντισεισμικής Τεχνολογίας

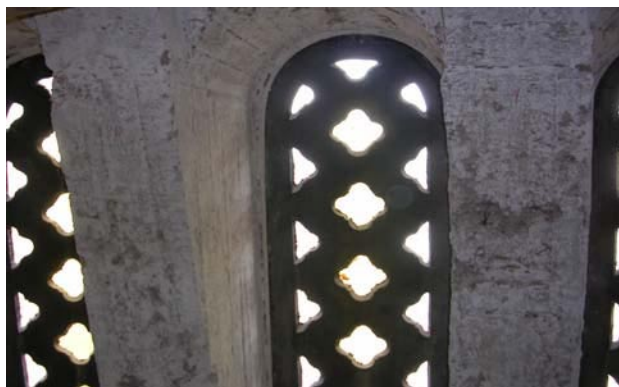
Φωτογραφία 2

Σε μεγάλη επιφάνεια, τόσο στο εσωτερικό όσο και στο εξωτερικό του ιερού ναού, εμφανίζονται απολεπίσεις του σκυροδέματος (Φωτ. 2 και 3).

Στο εξωτερικό του ναού η απολέπιση είναι ελαφρά, καθώς εμφανίζεται κυρίως ως απομάκρυνση λεπτών επιφανειακών στρώσεων σκυροδέματος. Αντίθετα, στο εσωτερικό η φθορά στην επιφάνεια του σκυροδέματος είναι ιδιαίτερα έντονη. Τα σοβαρότερα προβλήματα απολέπισης εντοπίστηκαν στον κεντρικό τρούλο και στις ραβδώσεις του. Σε αυτά τα στοιχεία παρατηρήθηκαν και αστοχίες εκρηκτικής απολέπισης που είναι δυνατόν να εξελιχθούν και να οδηγήσουν σε σοβαρότερες βλάβες, τόσο του σκυροδέματος όσο και του οπλισμού. Επισημαίνεται ότι η εκρηκτική απολέπιση είναι η βλάβη με τη μεγαλύτερη συχνότητα εμφάνισης στον ιερό ναό.

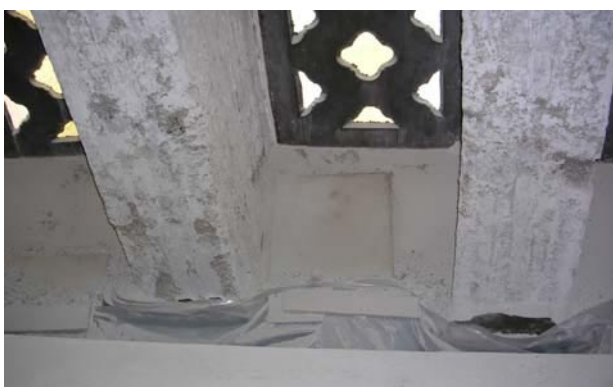
Φωτογραφία 3

Η διάβρωση του χάλυβα είναι έντονη και στο εσωτερικό των στοιχείων οπλισμένου σκυροδέματος, σε θέσεις όπου δεν αποκαλύπτεται ο οπλισμός. Γίνεται, επίσης, ορατή και από την εμφάνιση κηλίδων σκουριάς στο σκυρόδεμα, ιδίως στις παρειές και στον πυθμένα στοιχείων, όπως οι δοκοί στήριξης των τρούλων (βλ. φωτ. 3).

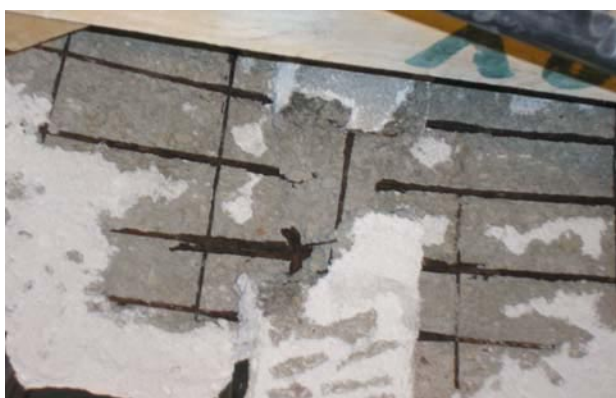
Φωτογραφία 4

Σε μεγάλη έκταση εμφανίζονται αποφλοιώσεις του σκυροδέματος, δηλαδή απόσπαση επιφανειακών τεμαχίων σκυροδέματος, σε βάθος ίσο περίπου με την επικάλυψη του οπλισμού. Αυτή η μορφή βλάβης, ιδιαίτερα έντονη στο εσωτερικό του κεντρικού τρούλου του ιερού ναού (φωτ. 4, 5, 6), καθώς και σε ορισμένα σημεία στο εξωτερικό του (φωτ. 7, 8), αποτελεί τη δεύτερη σε συχνότητα εμφάνισης βλάβη.

Σε σημεία έντονης αποφλοιώσης, απόσπασης τεμαχίου και διαμήκους ρηγμάτωσης του σκυροδέματος παρατηρήθηκε απογύμνωση των οπλισμών. Οι οπλισμοί αυτοί έχουν υποστεί σημαντική οξείδωση, ιδιαίτερα στις δοκούς, με αποτέλεσμα τη σημαντική σε πολλές περιπτώσεις απομείωση της διατομής τους (φωτ. 4, 6, 7, 8).

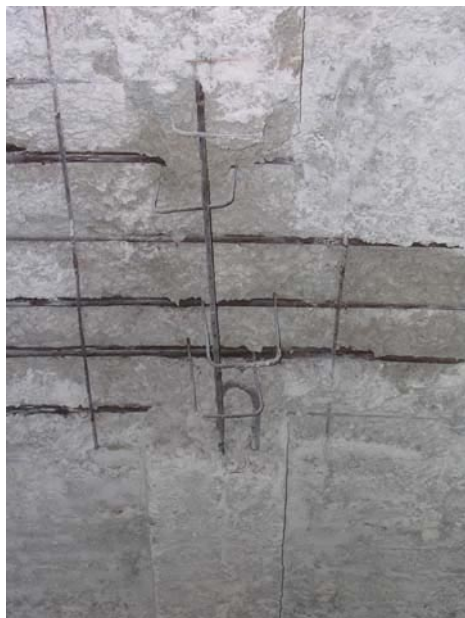
Φωτογραφία 11

Τέλος, είναι αναγκαίο να τονιστεί ότι κατά τη διαδικασία της αποτύπωσης του οπλισμού του ιερού ναού διαπιστώθηκαν κακοτεχνίες, όπως ελλιπής οπλισμός και ασύνδετοι συνδετήρες (φωτ. 11 και 12), διαδικασία κατά την οποία έγινε χρήση μαγνητικής μεθόδου, όπως αναπτύσσεται στο Κεφ. 2 της αναφοράς (1)
