**ΒΛΑΒΕΣ ΑΠΟ ΤΟ ΣΕΙΣΜΟ ΤΗΣ ΑΘΗΝΑΣ (1999)****ΓΙΑΝΝΟΠΟΥΛΟΣ ΙΩΑΝΝΗΣ****Περίληψη**

*Στην παρούσα εργασία εξετάζονται βλάβες από το σεισμό της Αθήνας του 1999 σε κτίρια από ωπλισμένο σκυρόδεμα. Οι βλάβες κατηγοριοποιούνται, εξηγείται η αιτία τους και εξάγονται χρήσιμα συμπεράσματα. Επιβεβαιώνεται η σημασία της σωστής διαστασιολόγησης και λεπτομερειών όπλισης των μελών και των κόμβων των κτιρίων και η ανάγκη αυστηρής υλοποίησης τους στην κατασκευή.*

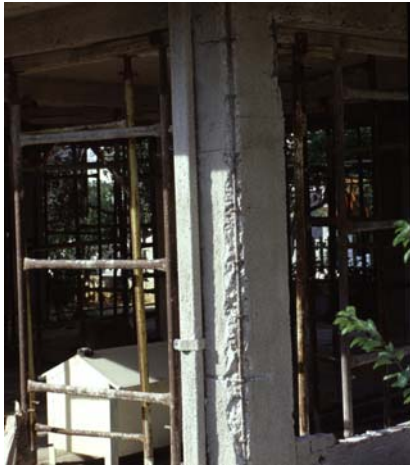
Οι τάσεις συνάφειας που δρουν κατά μήκος των νευροχαλύβων δημιουργούν περιμετρικές εφελκυστικές τάσεις στο γύρω σκυρόδεμα. Σε μέλη με έντονες μεταβολές ροπών κατά το μήκος τους λόγω σεισμικών δράσεων μπορούν να υπάρχουν υψηλές τάσεις συνάφειας. Εάν οι διαμήκεις οπλισμοί μιας δοκού ή ενός υποστυλώματος δεν περιβάλλονται από πυκνούς συνδετήρες ή εγκάρσιους συνδέσμους, μπορούν να δημιουργηθούν ρωγμές διάσπασης κατά μήκος των ράβδων, κυρίως όταν χρησιμοποιούνται νευροχάλυβες μεγάλης διαμέτρου, ή όταν το πάχος της επικάλυψης είναι μικρό. Αυτές οι ρωγμές διάσπασης μπορεί να οδηγήσουν σε αποφλοίωση του σκυροδέματος επικάλυψης (Φωτ.1) και σε μείωση της συνάφειας, των διαμήκων και εγκάρσιων οπλισμών. Εάν στη ζώνη αποφλοίωσης βρίσκονται τα άκρα συνδετήρων τότε υπάρχει κίνδυνος να ανοίξει ο συνδετήρας και να χαθεί η περίσφιγξη, όπως περιγράφεται αναλυτικότερα παρακάτω. Επομένως έχουμε εξασθένηση του υποστυλώματος και αυξημένες πιθανότητες δημιουργίας περαιτέρω αστοχιών κατά τη διάρκεια του σεισμού. Τα παραπάνω φαινόμενα επιδεινώνονται στην περίπτωση που προϋπάρχει διάβρωση του οπλισμού.

Φωτ. 1 (αρ.): Αποφλοίωση σκυροδέματος επικάλυψης

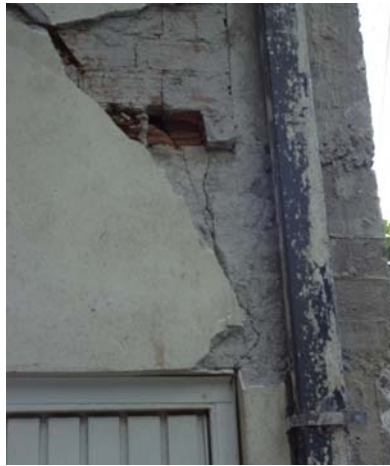
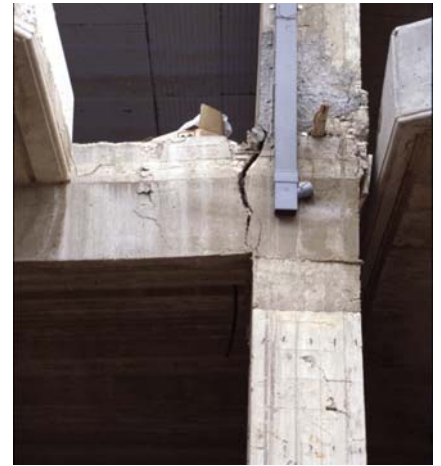
Ο διαμήκης οπλισμός ακραίων δοκών πρέπει να αγκυρωθεί μέσα στον κόμβο δοκού – υποστυλώματος. Σε πολλές περιπτώσεις το πλάτος του υποστυλώματος δεν επαρκεί για αυτή την αγκύρωση ακόμα και εάν χρησιμοποιηθεί άγκιστρο στο άκρο της ράβδου. Συνήθως περίπτωση ανεπαρκούς αγκύρωσης είναι οι κάτω ράβδοι δοκών που αγκυρώνονται σε μικρό βάθος μέσα στον κόμβο. Όταν το μήκος αγκύρωσης δεν επαρκεί οι ράβδοι ολισθαίνουν και δημιουργείται ρωγμή κάθετα προς τη διεύθυνση ολίσθησης (Φωτ.2,3). Στην Φωτ.4 η σκυροδέτηση του υποστυλώματος έφτασε σε στάθμη πάνω από τη μασχάλη της δοκού με αποτέλεσμα οι κάτω οπλισμοί της δοκού να μην μπορούν εύκολα να αγκυρωθούν μέσα στον κόμβο και να προκύψει κατά το σεισμό κατακόρυφη ρωγμή στη σύνδεση δοκού και κόμβου.

Φωτ. 2,3 (μέσο & δεξ.): Ανεπαρκής αγκύρωση πάνω & κάτω ράβδων δοκού

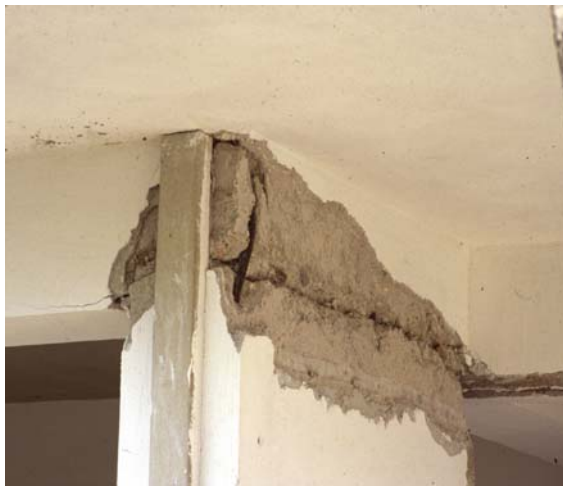
Φωτ. 4 (αρ.): Ανεπαρκής αγκύρωση κάτω ράβδων δοκού λόγω σκυροδέτησης υποστυλώματος πάνω από τη μασχάλη δοκού

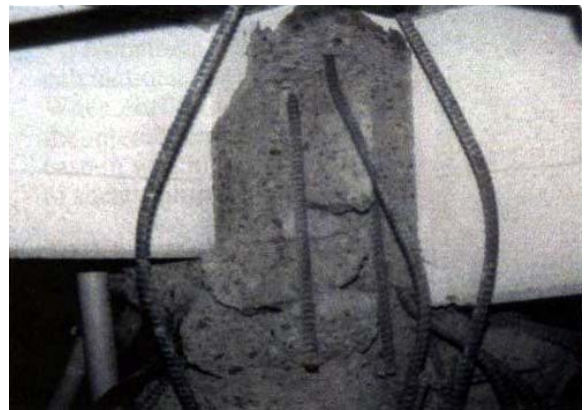
Σε ακραίους κόμβους υποστυλωμάτων οι διαμήκεις οπλισμοί αγκυρώνονται μέσα στον κόμβο. Σε παλαιότερες κατασκευές δεν τοποθετούνταν συνδετήρες μέσα στον κόμβο, οπότε οι οπλισμοί του υποστυλώματος αγκυρώνονταν σε ουσιαστικά άοπλο σκυρόδεμα. Υπό τη δράση κυκλικών ανελαστικών φορτο-αποφορτίσεων αναπτύσσονται τάσεις διαρρήξεως στις ζώνες αγκύρωσης οι οποίες μπορούν να δημιουργήσουν διάρρηξη του απερίσφιγκτου σκυροδέματος του κόμβου (Φωτ.5 – Fib Bulletin 24). Όλοι οι σύγχρονοι κανονισμοί απαιτούν την τοποθέτηση εγκάρσιων οπλισμών στις περιοχές των αγκυρώσεων και στους κόμβους συνήθως επαρκεί ο εγκάρσιος οπλισμός που πρέπει να υπάρχει και εξυπηρετεί άλλο σκοπό (π.χ. οπλισμός διάτμησης).

Φωτ. 5 (δεξ.): Διάρρηξη απερίσφιγκτου σκυροδέματος κόμβου (Fib Bulletin 24)

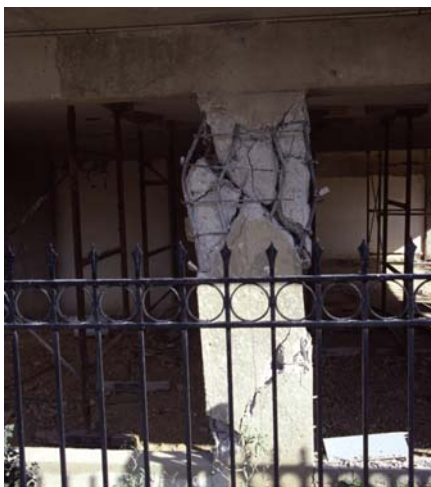
υποστύλωμα μπορεί να εμφανισθεί στο πάνω ή στο κάτω άκρο ή λιγότερο συχνά και στα δύο άκρα (Φωτ.6).

Οι διατμητικές αστοχίες οφείλονται σε ανεπάρκεια των συνδετήρων / εγκάρσιων συνδέσμων σε μέγεθος διαμέτρου, πυκνότητα και αντοχή. Οι Φωτ.6,7,8,9 δείχνουν διατμητικές αστοχίες οφειλόμενες σε χρήση συνδετήρων μικρής διαμέτρου σε μεγάλες αποστάσεις. Το σκυρόδεμα και οι συνδετήρες σε αυτές τις περιπτώσεις δεν επαρκούν για να αναλάβουν τις μεγάλες διατμητικές δυνάμεις από το σεισμό στα άκρα των υποστυλωμάτων και αυτό οδηγεί σε διαγώνια εφελκυστική αστοχία του σκυροδέματος. Σε όλες αυτές τις περιπτώσεις έχουμε και θραύση συνδετήρων.

Για να αποφευχθεί ο λυγισμός των κατακόρυφων οπλισμών (Φωτ.6,7,8) λόγω θλίψης από την εναλλασσόμενη ένταση του σεισμού απαιτείται από τους σημερινούς κανονισμούς οι οπλισμοί αυτοί να συγκρατούνται από πυκνούς συνδετήρες ή εγκάρσιους συνδέσμους κατάλληλης διαμέτρου και να διατάσσονται κατά μήκος της περιμέτρου της διατομής έτσι ώστε η απόσταση τους να μην ξεπερνά τα 200 mm (Σχ. 1). Τέτοιες απαιτήσεις δεν υπήρχαν στους παλαιότερους κανονισμούς και είναι ένας από τους κύριους λόγους αστοχιών υποστυλωμάτων σε διάτμηση.

Φωτ. 6 (αρ.): Διατμητική αστοχία υποστυλώματος πάνω & κάτω με λυγισμό ράβδων και θραύση λεπτών & αραιών συνδετήρων

Η σωστή κατασκευή και τοποθέτηση πυκνών συνδετήρων, κατάλληλης διαμέτρου και αντοχής, συνεισφέρει στην εξασφάλιση επαρκούς διατμητικής αντοχής, στην περίσφιγξη του σκυροδέματος για να εξασφαλισθεί ικανοποιητική πλαστιμότητα, στην αποτροπή λυγισμού των διαμήκων ράβδων και στη βελτίωση της αγκύρωσής τους.

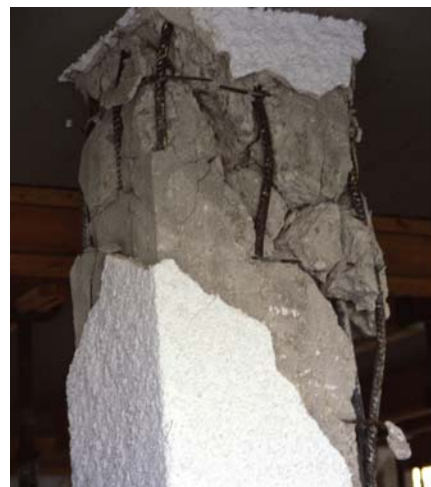
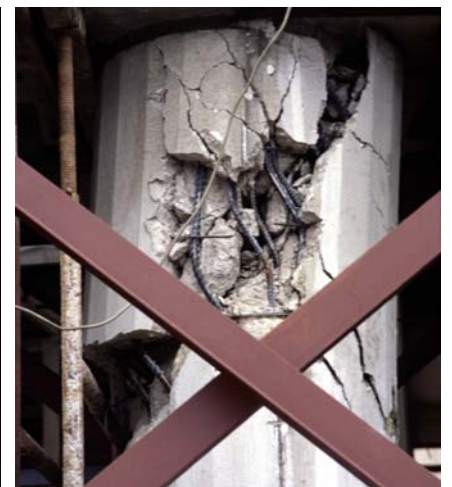
Φωτ. 7,8 (μέσο & δεξ.): Διατμητική αστοχία υποστυλώματος με λυγισμό ράβδων και θραύση λεπτών & αραιών συνδετήρων

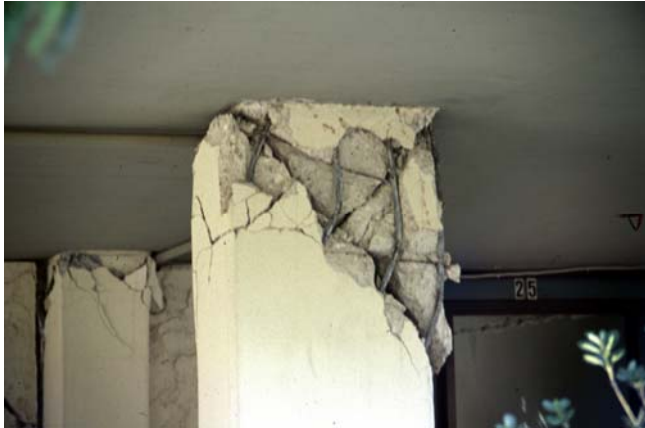
Φωτ. 9 (αρ.): Διατμητική αστοχία υποστυλώματος με λυγισμό ράβδων και θραύση λεπτών & αραιών συνδετήρων  
 Σχ. 1 (δεξ.): Απαιτούμενη συγκράτηση κατακόρυφων οπλισμών υποστυλώματος με πολλαπλούς συνδετήρες κατά ΕΚΩΣ 2000

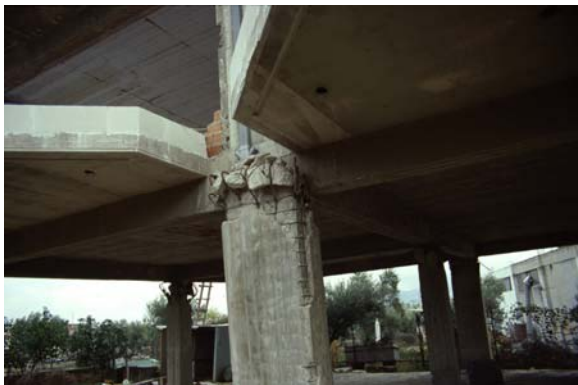
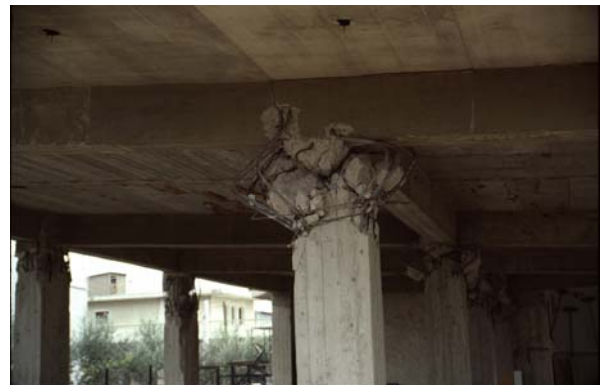
Στις Φωτ.10,11 φαίνεται η περίπτωση διατμητικής στοχίας του πάνω άκρου μόνο υποστυλώματος ωπλισμένου με μανδύα συνδετήρων που έφθανε, λόγω κακής κατασκευής και άγνοιας, μέχρι 0.50 m περίπου κάτω από τη δοκό. Η κρίσιμη περιοχή δεν είχε κανένα συνδετήρα σε όλα τα υποστυλώματα του ισογείου με αποτέλεσμα την θεαματική αστοχία όλων των υποστυλωμάτων στην κεφαλή τους, ενώ στη βάση τους δεν εμφανίστηκε καμιά αστοχία.

Φωτ. 10,11 (αρ. & δεξ.): Διατμητική αστοχία πάνω άκρου υποστυλωμάτων λόγω απουσίας συνδετήρων.  
 Ο μανδύας συνδετήρων έφτανε μέχρι 0.50 m κάτω από τις δοκούς

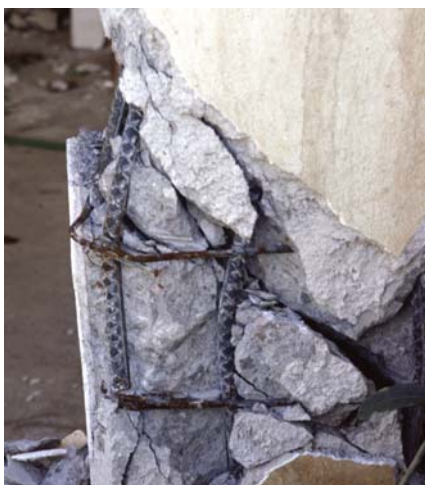
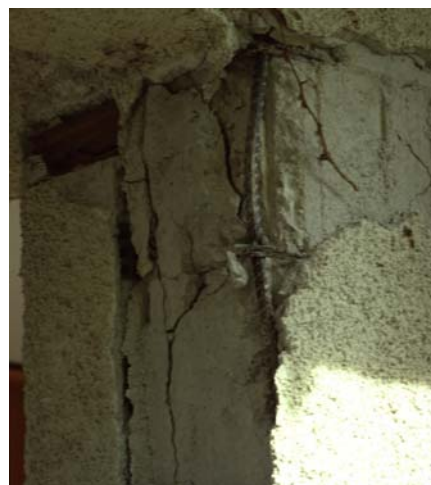
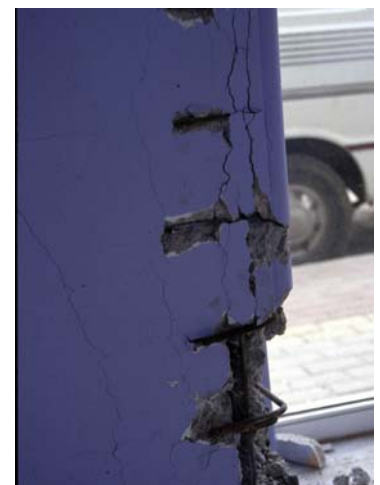
Τα άκρα των συνδετήρων πρέπει να αγκυρώνονται στον πυρήνα της διατομής καμπτόμενα κατά  $135^\circ$  τουλάχιστον ή να συγκολλούνται μεταξύ τους. Στις παλαιότερες κατασκευές η κάμψη των άκρων γινόταν κατά  $90^\circ$ , δηλαδή μέσα στην επικάλυψη των οπλισμών, οπότε κατά την αποφλοίωση αυτής, που είναι σύνηθες φαινόμενο στα αρχικά στάδια του σεισμού, μειώνεται δραστικά η περίσφιγξη των συνδετήρων (Φωτ.12,13). Στη Φωτ.14 ο κατακόρυφος οπλισμός δεν συγκρατείται στη γωνία του συνδετήρα με αποτέλεσμα κατά το σεισμό να εκτιναχθεί η γωνία της διατομής του σκυροδέματος λόγω της παραμόρφωσης του κατακόρυφου οπλισμού και σε επόμενα στάδια να κινδυνεύει να λυγίσει ο κατακόρυφος οπλισμός, να ανοίξουν οι συνδετήρες και να μειωθεί δραστικά η περίσφιγξη.

Φωτ. 12,13 (αρ. & μέσο): Άνοιγμα συνδετήρων με κάμψη άκρων κατά 90° μετά την αποφλοίωση της επικάλυψης των οπλισμών  
 Φωτ. 14 (δεξ.): Εκτίναξη γωνίας διατομής σκυροδέματος λόγω μη συγκράτησης του κατακόρυφου οπλισμού στη γωνία συνδετήρα

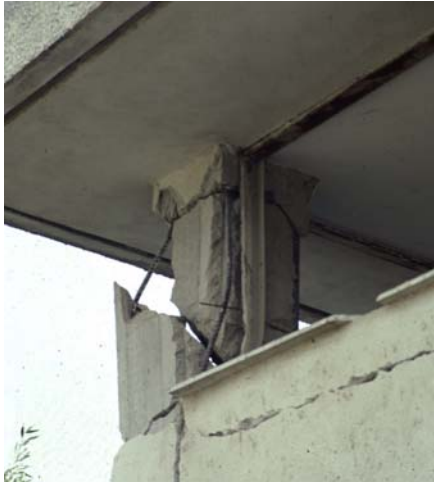
Σε πολλές κατασκευές χρησιμοποιούνται τοιχοποιίες μεταξύ υποστυλωμάτων από το επίπεδο της πλάκας του ορόφου μέχρι το κάτω μέρος του παραθύρου, αφήνοντας έτσι ένα σχετικά μικρό τμήμα του υποστυλώματος στο πάνω μέρος του ελεύθερο. Η διατμητική δύναμη που αναλαμβάνει το υποστύλωμα με ουσιαστικά μικρότερο ύψος είναι μεγαλύτερη από αυτή που θα αναλάμβανε το αντίστοιχο υποστύλωμα με πλήρες ύψος. Εάν αυτό δεν ληφθεί υπόψη στους υπολογισμούς, και δεν τοποθετηθούν πολλοί και πυκνοί συνδετήρες, μπορεί να δημιουργηθεί διατμητική αστοχία στο «κοντό υποστύλωμα» που σε πολλές περιπτώσεις οδηγεί σε πλήρη αστοχία και κατάρρευση της κατασκευής (Φωτ.15,16). Στη Φωτ.17 φαίνεται η αποτελεσματικότητα επισκευής με τοπικό μανδύα κοντού υποστυλώματος βλαμμένου από προηγούμενο σεισμό.

Φωτ. 15 (αρ.): Αστοχία κοντού υποστυλώματος

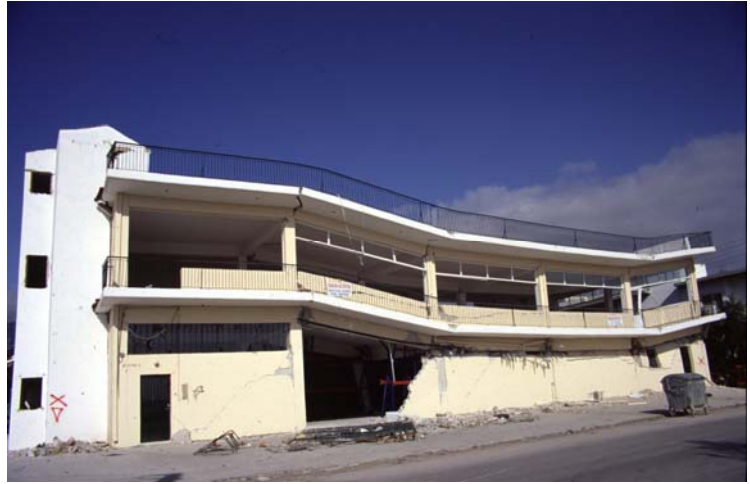
Φωτ. 16 (δεξ.): Αστοχία σειράς κοντών υποστυλωμάτων

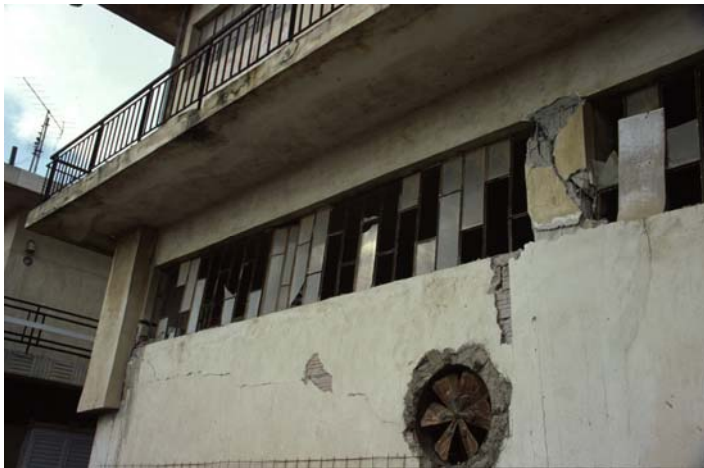
Φωτ. 17 (αρ.): Αποτελεσματικότητα επισκευής με τοπικό μανδύα κοντού υποστυλώματος βλαμμένου από προηγούμενο σεισμό

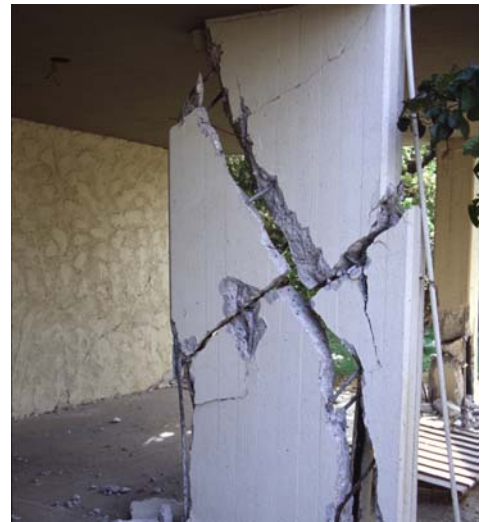
Τα τοιχώματα είναι πιο ευάλωτα σε διατμητική αστοχία από τα υποστυλώματα, διότι αναλαμβάνουν ανάλογα με την ακαμψία τους αυξημένο ποσοστό της συνολικής τέμνουσας ορόφου. Στους παλαιότερους κανονισμούς δεν προβλεπόταν ουσιαστικά ιδιαίτερη όπλιση των τοιχωμάτων σε σχέση με τα υποστυλώματα και για το λόγο αυτό τοιχώματα παλαιότερων κατασκευών αστοχούν σε διάτμηση με μεγάλες παραμορφώσεις (Φωτ.18,19).

Φωτ. 18 (δεξ.): Διατμητική αστοχία τοιχώματος με μεγάλες παραμορφώσεις

Στους σύγχρονους κανονισμούς προβλέπονται, εκτός των συνήθων οπλισμών κορμού, κρίσιμες περιοχές στο πάνω και κάτω άκρο με πολλούς και πυκνούς συνδετήρες, και στο δεξί και αριστερό άκρο διαμόρφωση και όπλιση σαν περισφιγμένα υποστυλώματα.

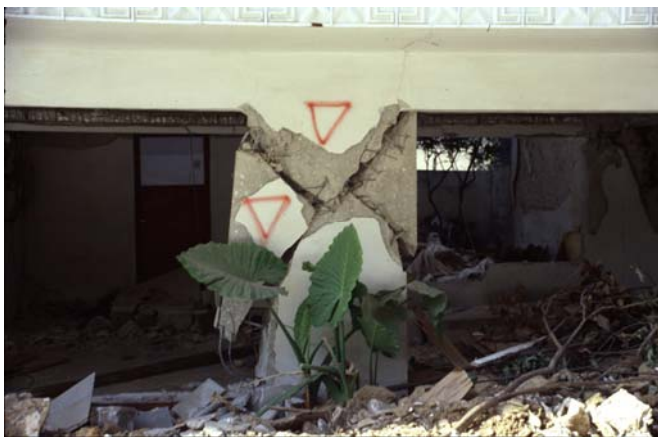
Φωτ. 19 (αρ.): Διατμητική αστοχία τοιχώματος με μεγάλες παραμορφώσεις

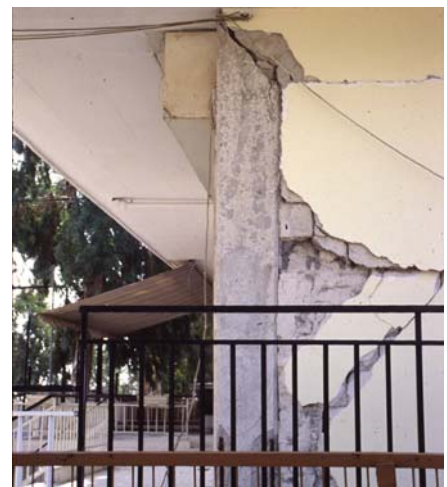
Οι κόμβοι δοκών – υποστυλωμάτων δεν προβλεπόταν κατά τους παλαιότερους κανονισμούς να ελέγχονται για διατμητικές τάσεις και δεν τοποθετούνταν συνδετήρες μέσα σε αυτούς. Για το λόγο αυτό σε εξωτερικούς κόμβους, όπου η δοκός και τα υποστυλώματα που συντρέχουν σε αυτούς δεν παρουσιάζουν αστοχία, μπορεί να εμφανιστεί διαγώνια εφελκυστική αστοχία (Φωτ.20,21,22). Αυτή η διαγώνια ρηγμάτωση, λόγω της απουσίας συνδετήρων, είναι ψαθυρής μορφής και μειώνει την ακαμψία της κατασκευής. Το εύρος της ρηγμάτωσης και οι επιπτώσεις της βλάβης του κόμβου εξαρτώνται από πολλούς παράγοντες και σε μερικές περιπτώσεις μειώνεται πολύ η ακαμψία του κόμβου ή χάνεται η στήριξη της δοκού στο υποστυλώμα και ακολουθεί κατάρρευση της κατασκευής. Σε όλους τους σύγχρονους κανονισμούς απαιτείται οι συνδετήρες που τοποθετούνται στις κρίσιμες περιοχές των υποστυλωμάτων πάνω και κάτω από τον κόμβο να συνεχίζονται και μέσα σε αυτόν.

Φωτ. 20 (δεξ.): Διαγώνια ρηγμάτωση εξωτερικού κόμβου

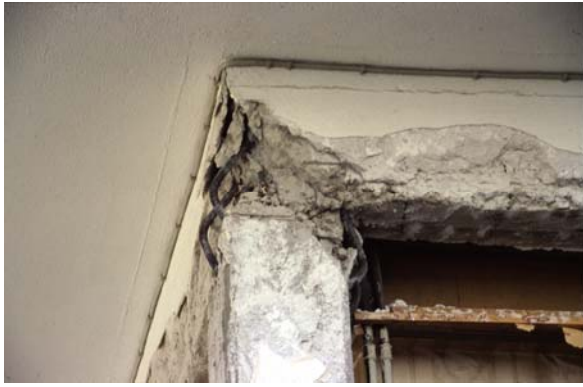
Φωτ. 21 (αρ.): Αστοχία εξωτερικού κόμβου με μείωση ακαμψίας του

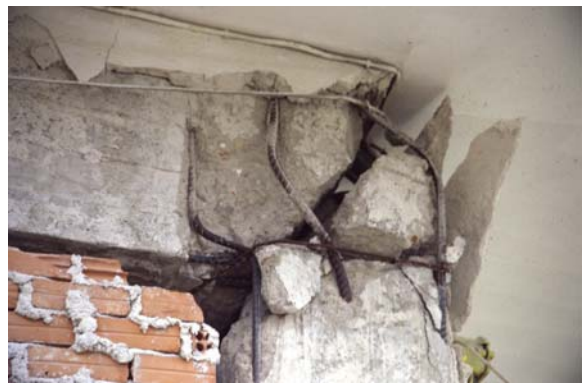
Φωτ. 22 (δεξ.): Αστοχία εξωτερικού κόμβου και πρακτική απώλεια στήριξης δοκού

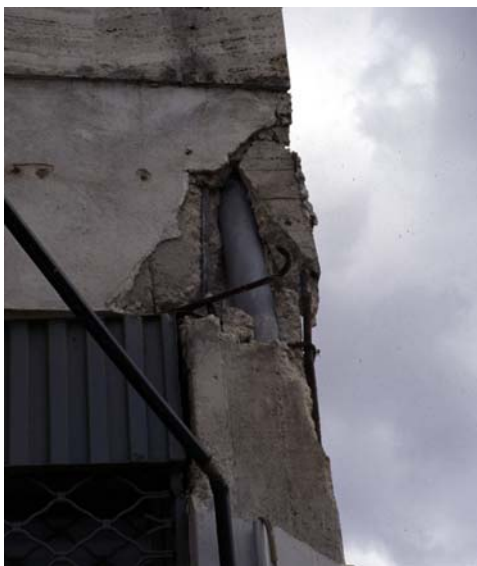
Η τοποθέτηση υδρορροών εντός των υποστυλωμάτων απαγορεύεται διότι μπορεί να προκληθεί τοπική αστοχία και να μην μπορούν να λειτουργήσουν οι συνδετήρες δημιουργώντας περίσφιγξη (Φωτ.23).

Φωτ. 23 (αρ.): Αστοχία κόμβου και απώλεια περίσφιγξης συνδετήρων λόγω τοποθέτησης υδρορρόης εντός του υποστυλώματος

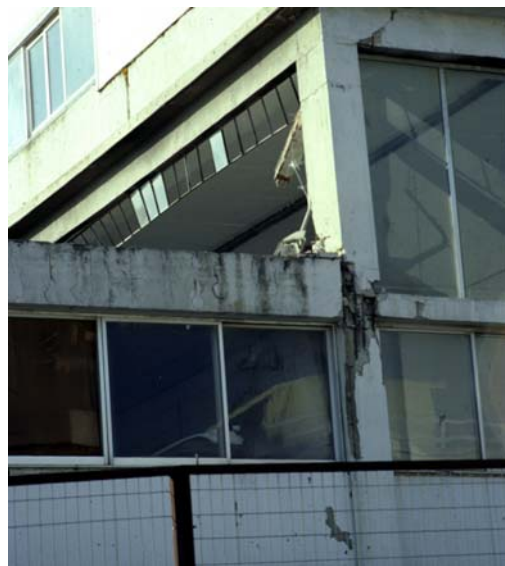
Όταν κατασκευάζονται κτίρια σε επαφή, ή πολύ κοντά μεταξύ τους, μπορεί να προκληθεί αστοχία από εμβολισμό. Αυτό συμβαίνει κυρίως όταν οι πλάκες των δύο γειτονικών κτιρίων δεν είναι στο ίδιο ύψος και η πάνω πλάκα του χαμηλότερου κτιρίου εμβολίζει τα υποστυλώματα του γειτονικού κτιρίου (Φωτ.24).

Φωτ. 24 (δεξ.): Εμβολισμός υποστυλώματος από την πλάκα γειτονικού χαμηλότερου κτιρίου

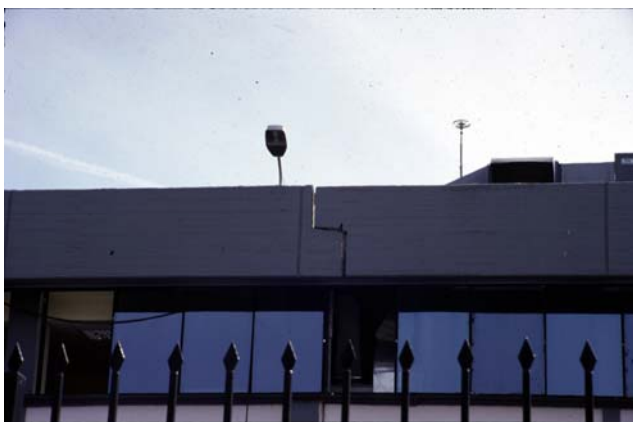
Σε κτίρια με εκτεταμένη κάτοψη, όπου επιλέγεται η χρήση αρμών διαστολής για περιορισμό των επιβαλλόμενων παραμορφώσεων από συστολή ξηράνσεως και θερμοκρασιακές μεταβολές, χρειάζεται ειδική διαμόρφωση και όπλιση των αρμών αυτών ώστε τα μέλη που συντρέχουν σε αυτούς να μην κινδυνεύουν να χάσουν τη στήριξή τους όταν δημιουργηθεί μεγάλο άνοιγμα των αρμών από τις οριζόντιες σεισμικές μετακινήσεις (Φωτ.25,26).

Φωτ. 25 (αρ.): Μικρό άνοιγμα αρμού διαστολής από οριζόντια σεισμική μετακίνηση σε κτίριο μεγάλης κάτοψης

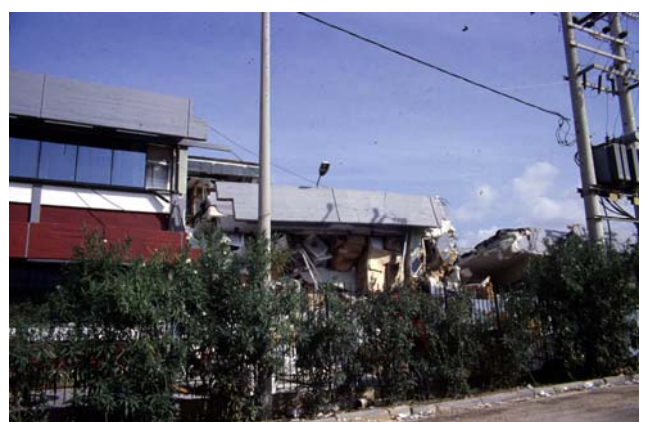
Φωτ. 26 (δεξ.): Στο ίδιο κτίριο, απώλεια στήριξης δοκού αρμού διαστολής λόγω μεγάλου ανοίγματος αρμού
