**ΠΟΡΙΣΜΑ ΕΠΙΤΡΟΠΗΣ ΕΜΠΕΙΡΟΓΝΩΜΟΝΩΝ**

**ΓΙΑ ΤΙΣ ΚΑΤΑΠΤΩΣΕΙΣ ΣΤΑ ΤΕΜΠΗ**

**ΜΑΡΤΙΟΣ 2010**

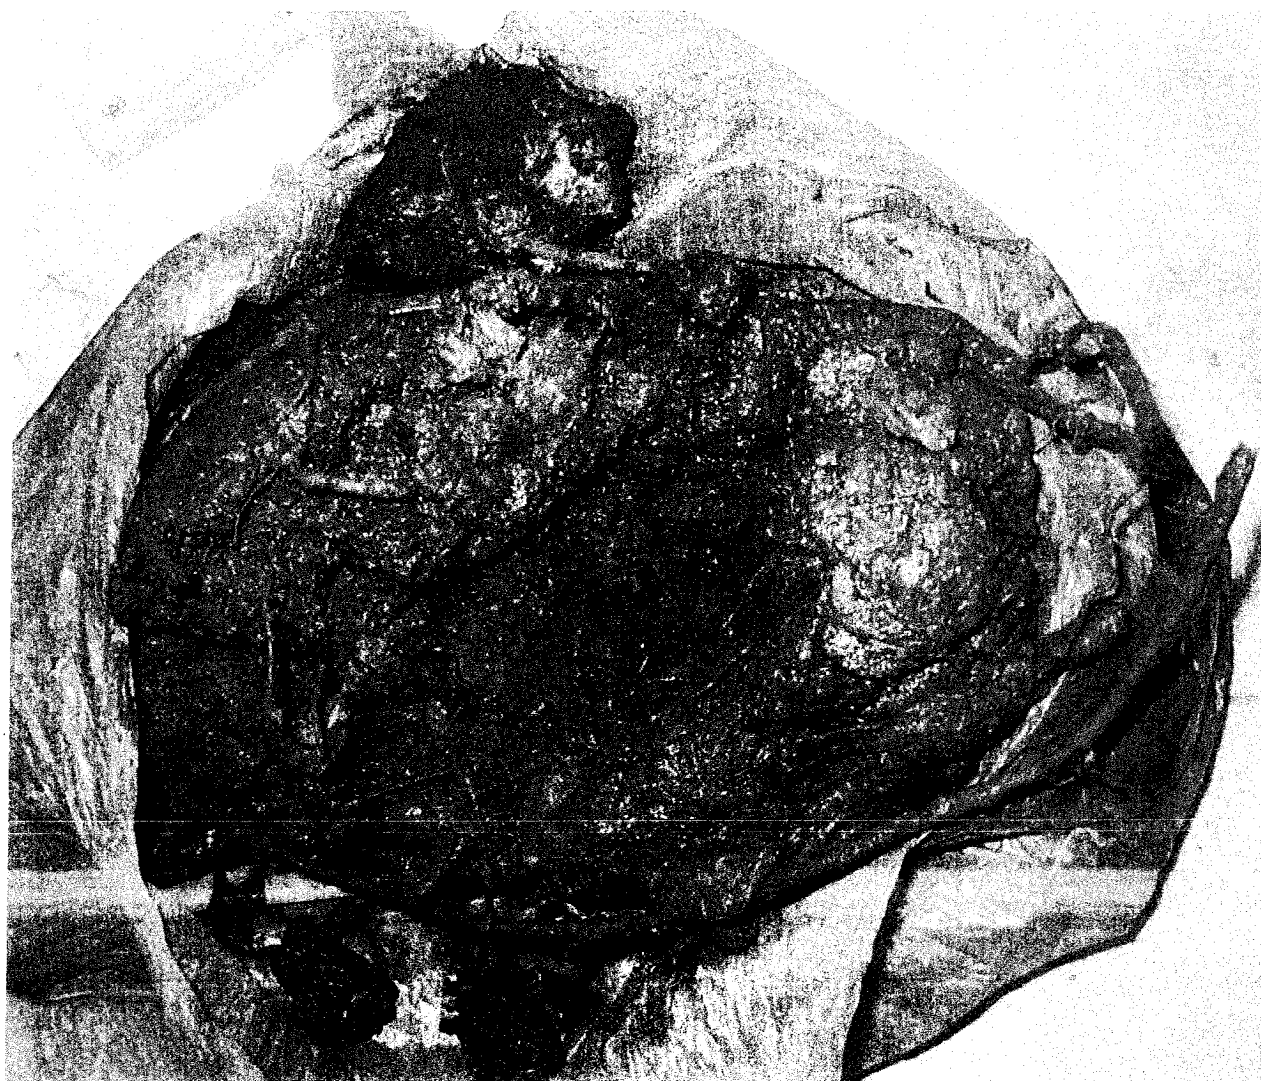
**Φωτ. 2.** Εδαφικό δείγμα που απεστάλη στο εργαστήριο της ΕΔΑΦΟΣ Α.Ε. από την περιοχή της βραχολίσθησης των Τεμπών για την εκτέλεση εργαστηριακών δοκιμών.

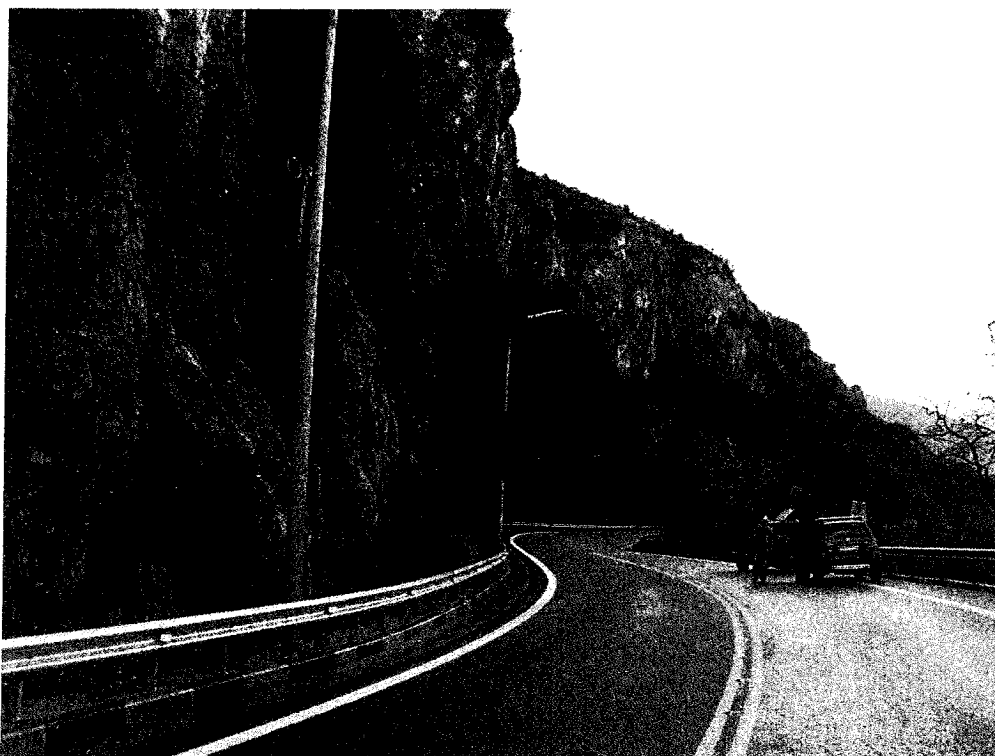
**Φωτο 10.** Ανατολικό τμήμα κοιλάδας Τεμπών. Διακρίνεται η εγκατάσταση φράκτη τύπου Geobrugg κάτω από προεξέχουσα βραχομάζα (άστοχη τοποθέτηση).

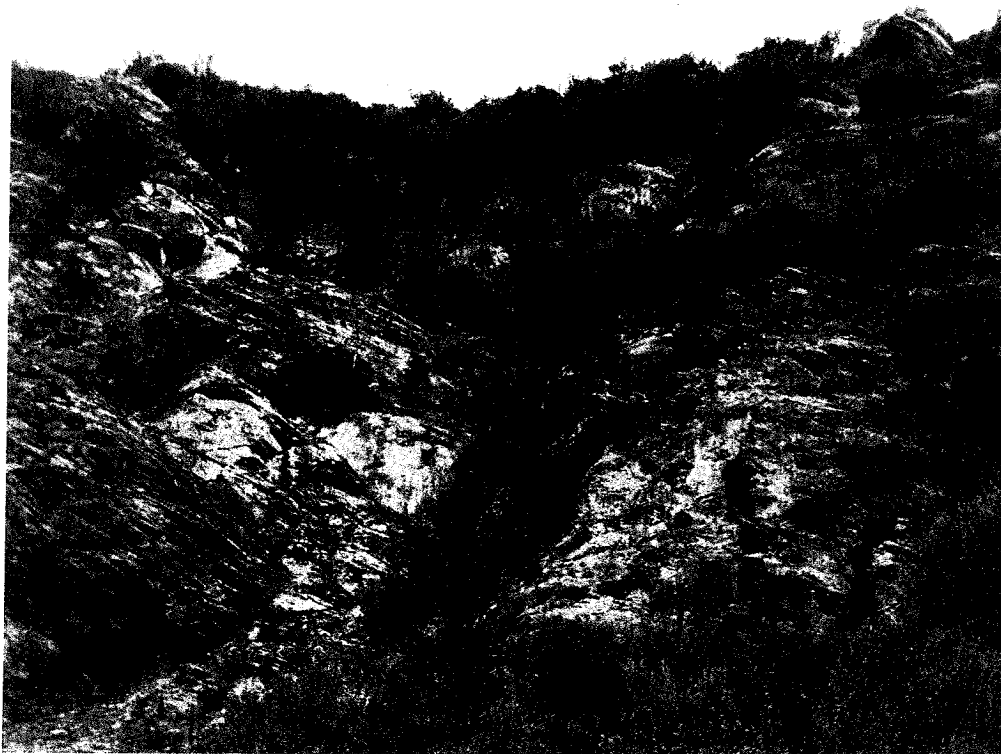
**Φωτο 14.** Λεπτομέρεια της Φωτο 10 από το χώρο απόσπασης των τμημάτων της βραχομάζας που μετακινήθηκαν στα κατόντη.

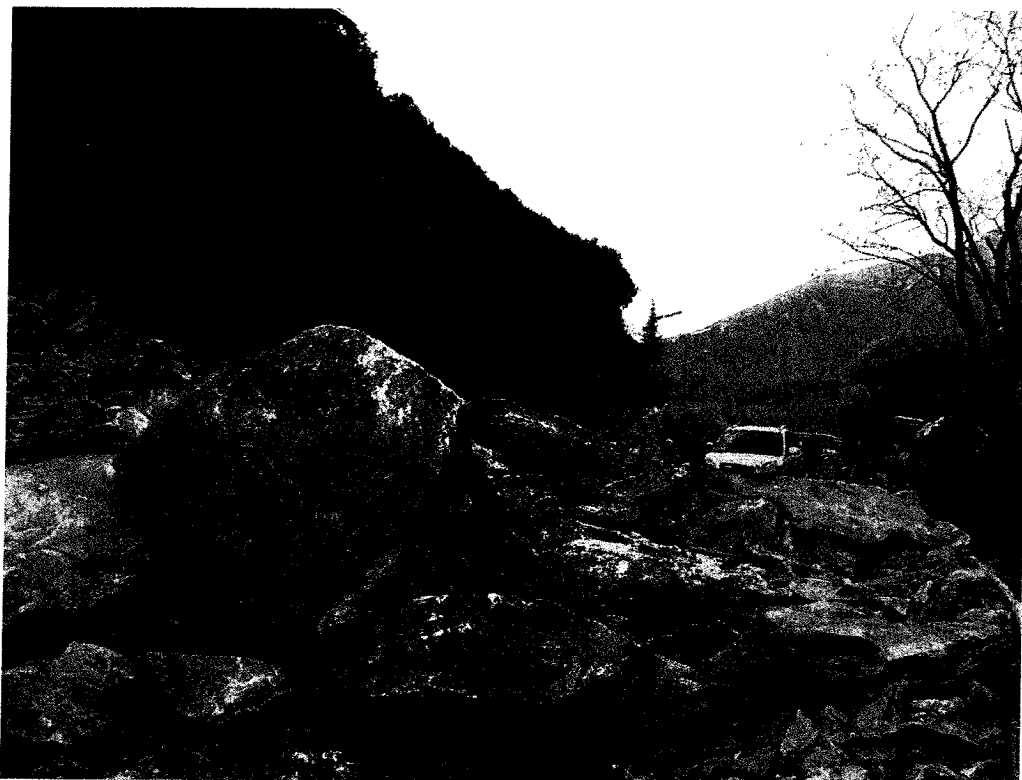
**Φωτο 19. Κοντινή άποψη από δυτικά του χώρου υποδοχής στο οδόστρωμα των βραχομαζών που αστόχησαν. Διακρίνονται τα κατεστραμμένα οχήματα του συνεργείου επιθεώρησης των πρόδρομων αστοχιών.**

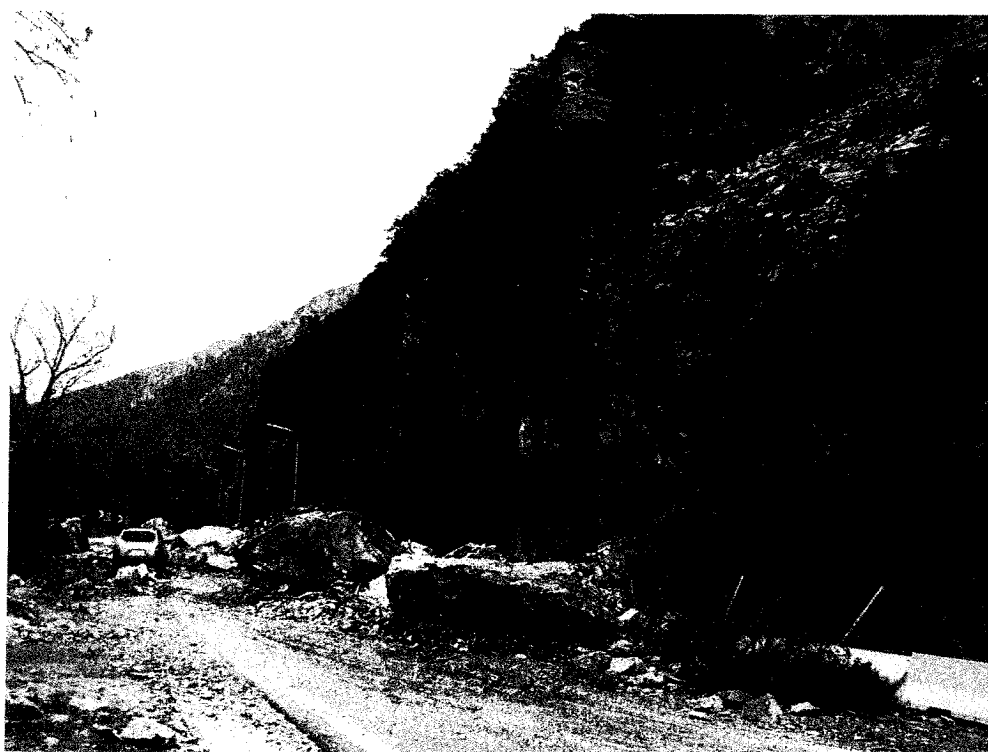
**Φωτο 20. Ο χώρος του οδοστρώματος με τις βραχομάζες που αστόχησαν από δυτικά.**

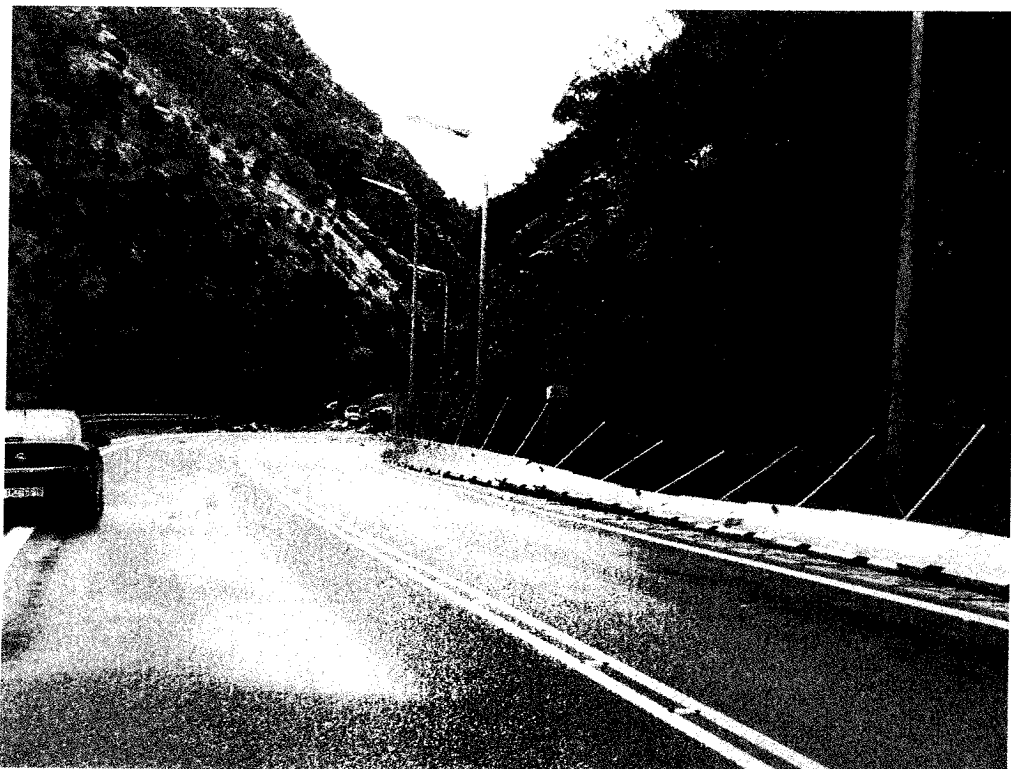
**Φωτο 21.** Ανατροπή του φράκτη από new jersey και πλέγμα που προκλήθηκε από την κατάπτωση στο οδόστρωμα των βραχομαζών της αστοχίας, αλλά σε αρκετή απόσταση από αυτήν.

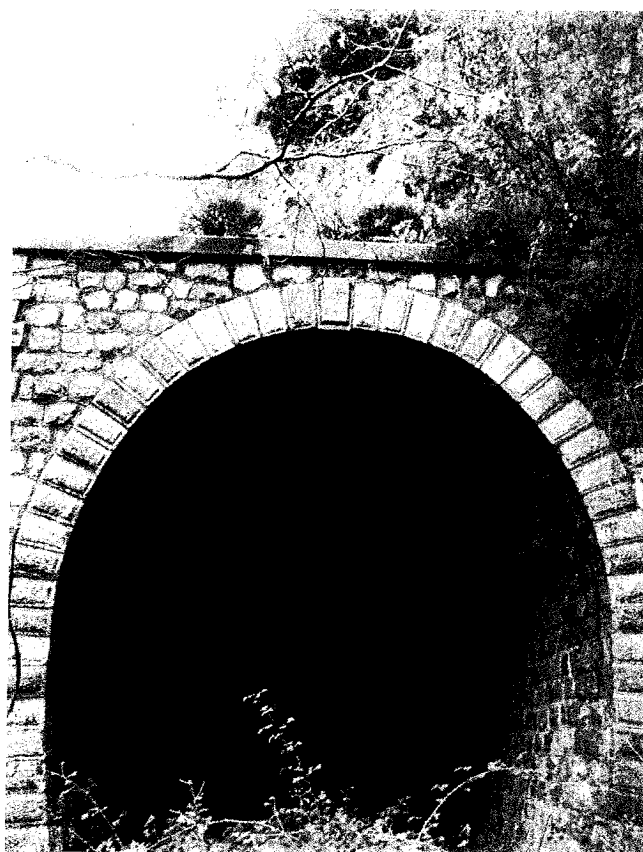
**Φωτο 22.** Η ανατολική είσοδος της μεγάλης σήραγγας της παλαιάς γραμμής του τραίνου στην κοιλάδα των Τεμπών. Διακρίνεται η λίθινη επένδυσή της.

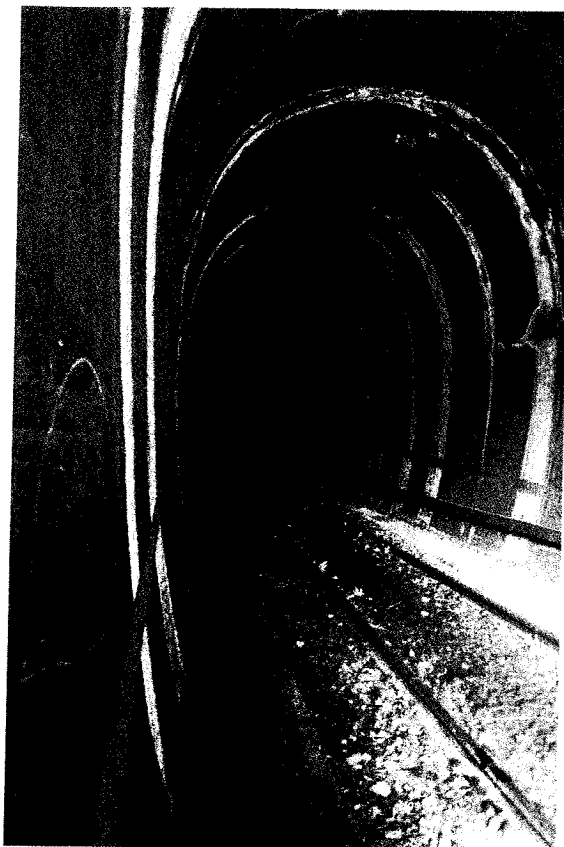
**Φωτο 23. Εσωτερικό σήραγγας ΟΣΕ, η οποία λειτουργούσε μέχρι πριν δύο χρόνια. Διακρίνεται η επένδυση από σκυρόδεμα.**
