***Ο Σεισμός της Νέας Ζηλανδίας***

***3 Σεπτεμβρίου 2010 – Μέγεθος 7.0***

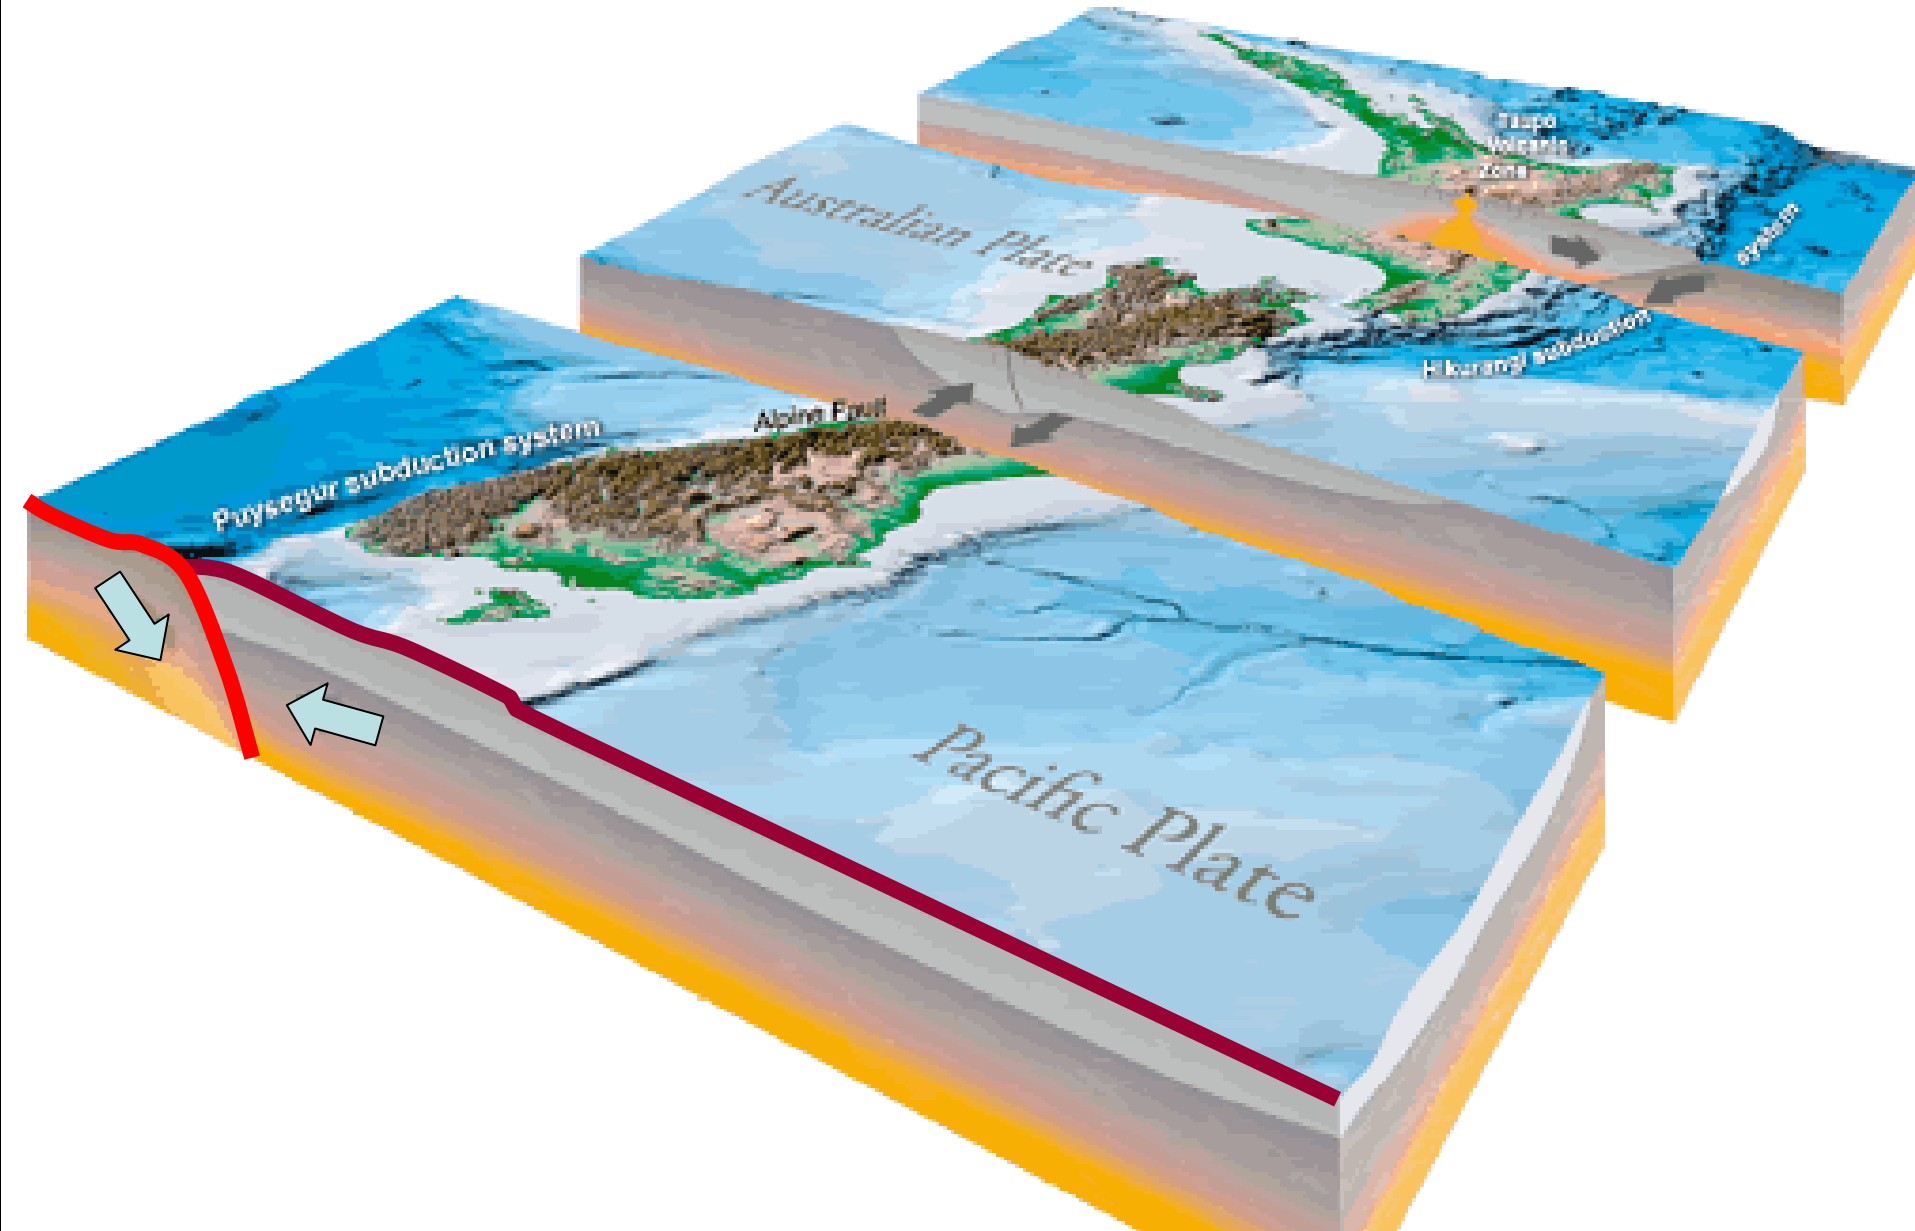
# 3-διάστατο διάγραμμα τεκτονικής δραστηριότητας

*Η τεκτονική πλάκα του Ειρηνικού  
βυθίζεται υπό την Αυστραλιανή  
πλάκα, με τον εκπληκτικό ρυθμό  
των 5 cm ετησίως*

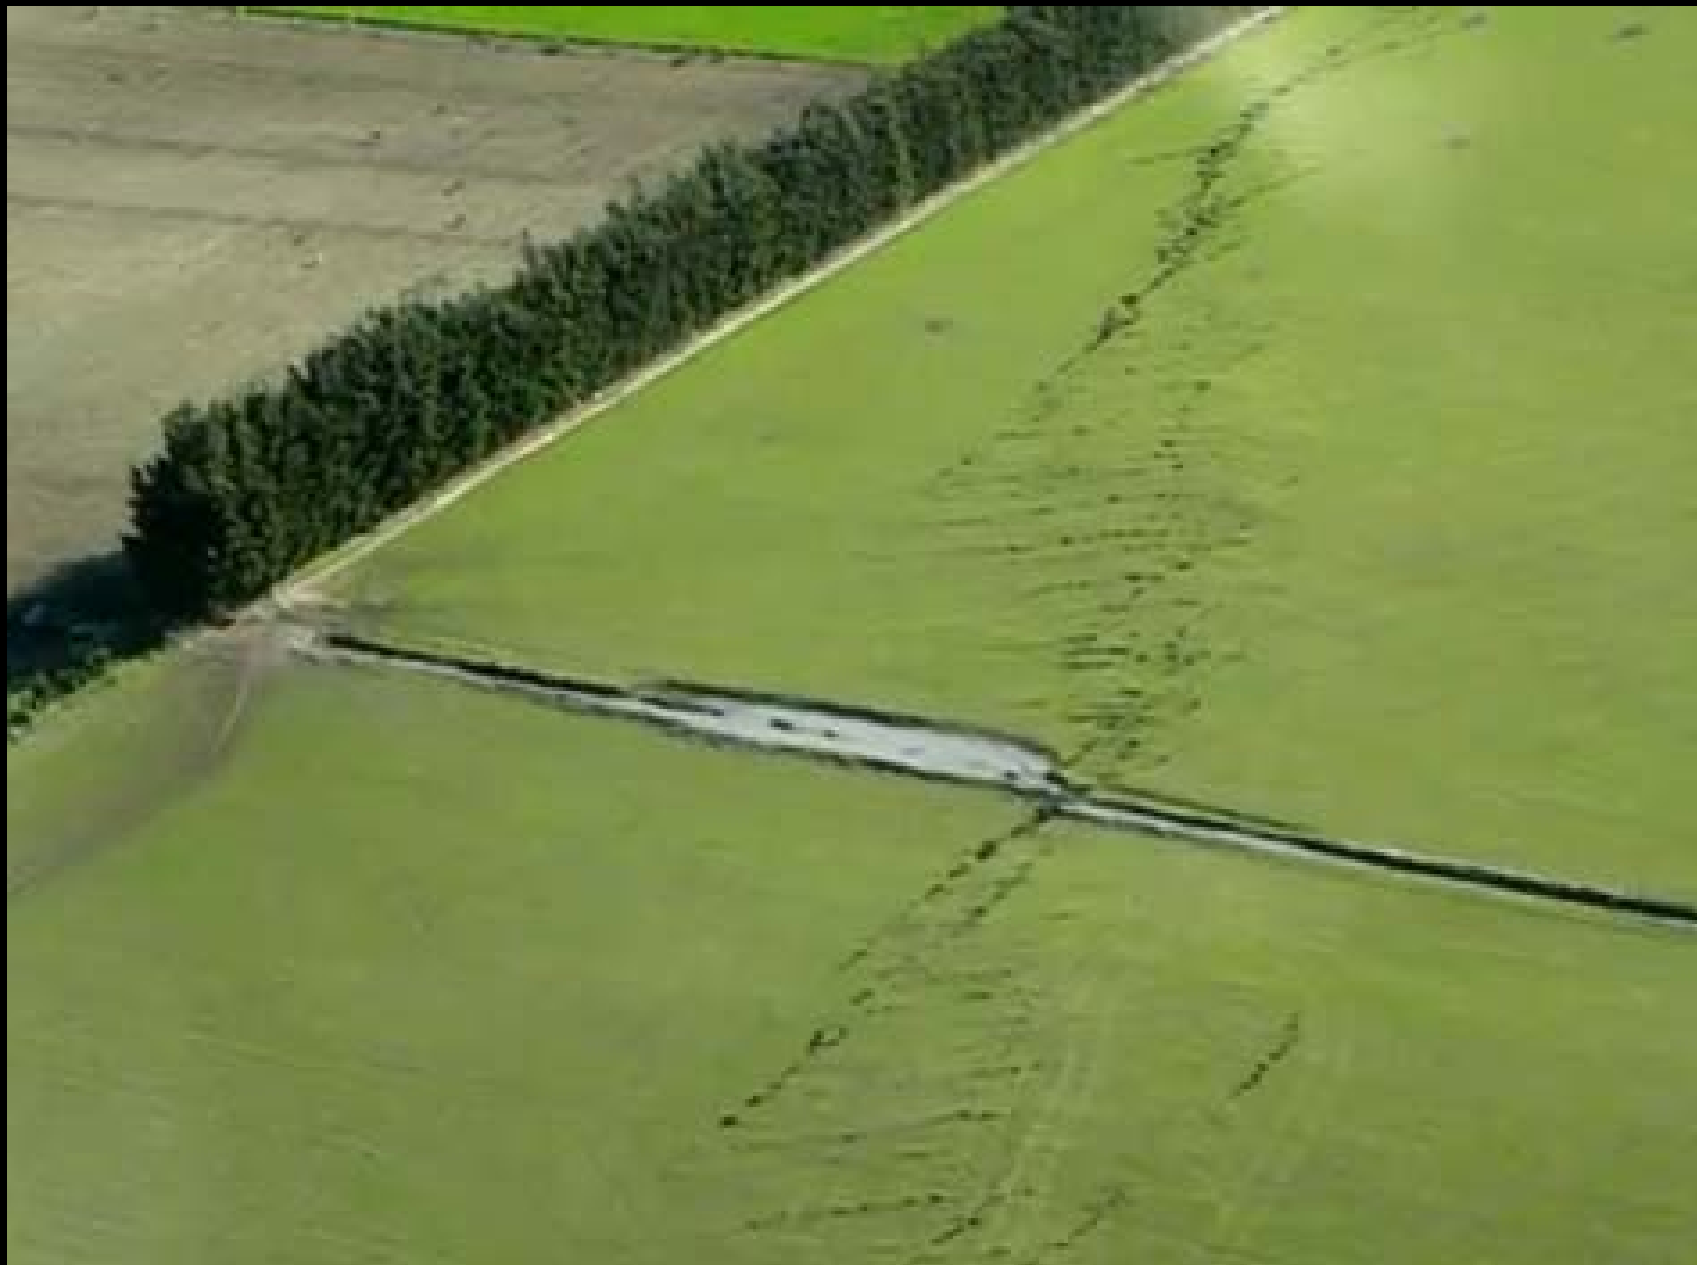
# Χαρακτηριστικά της Διάρρηξης

- ρήγμα **οριζόντιας** διάρρηξης
- εναέριες παρατηρήσεις αποκάλυψαν ίχνος του ρήγματος στην επιφάνεια, μήκους **24 km**
- κατά τόπους παρατηρήθηκαν στην επιφάνεια κατακόρυφες ασυνέχειες ύψους **3.5 m**
- ο σεισμός προκλήθηκε από την διαρκή **σύνθλιψη και καταβύθιση** της τεκτονικής πλάκας του Ειρηνικού με την Αυστραλιανή πλάκα

Oblique shearing  
along much of trace

Trace orientation is east to west

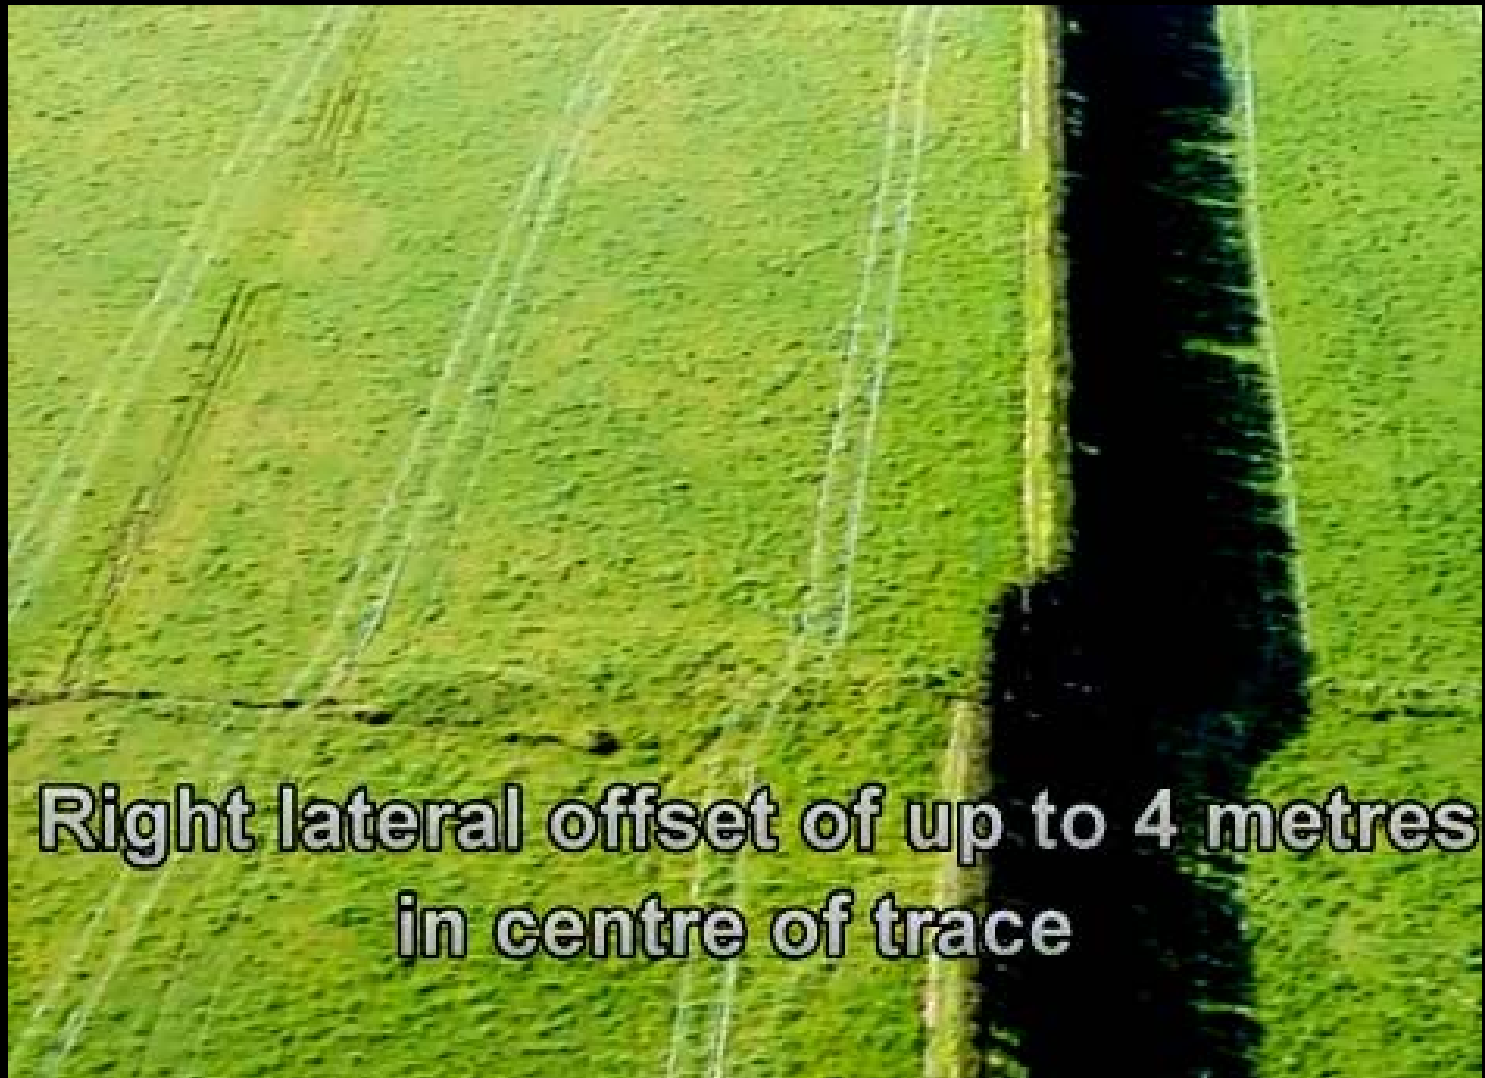
**Right lateral offset of up to 4 metres  
in centre of trace**

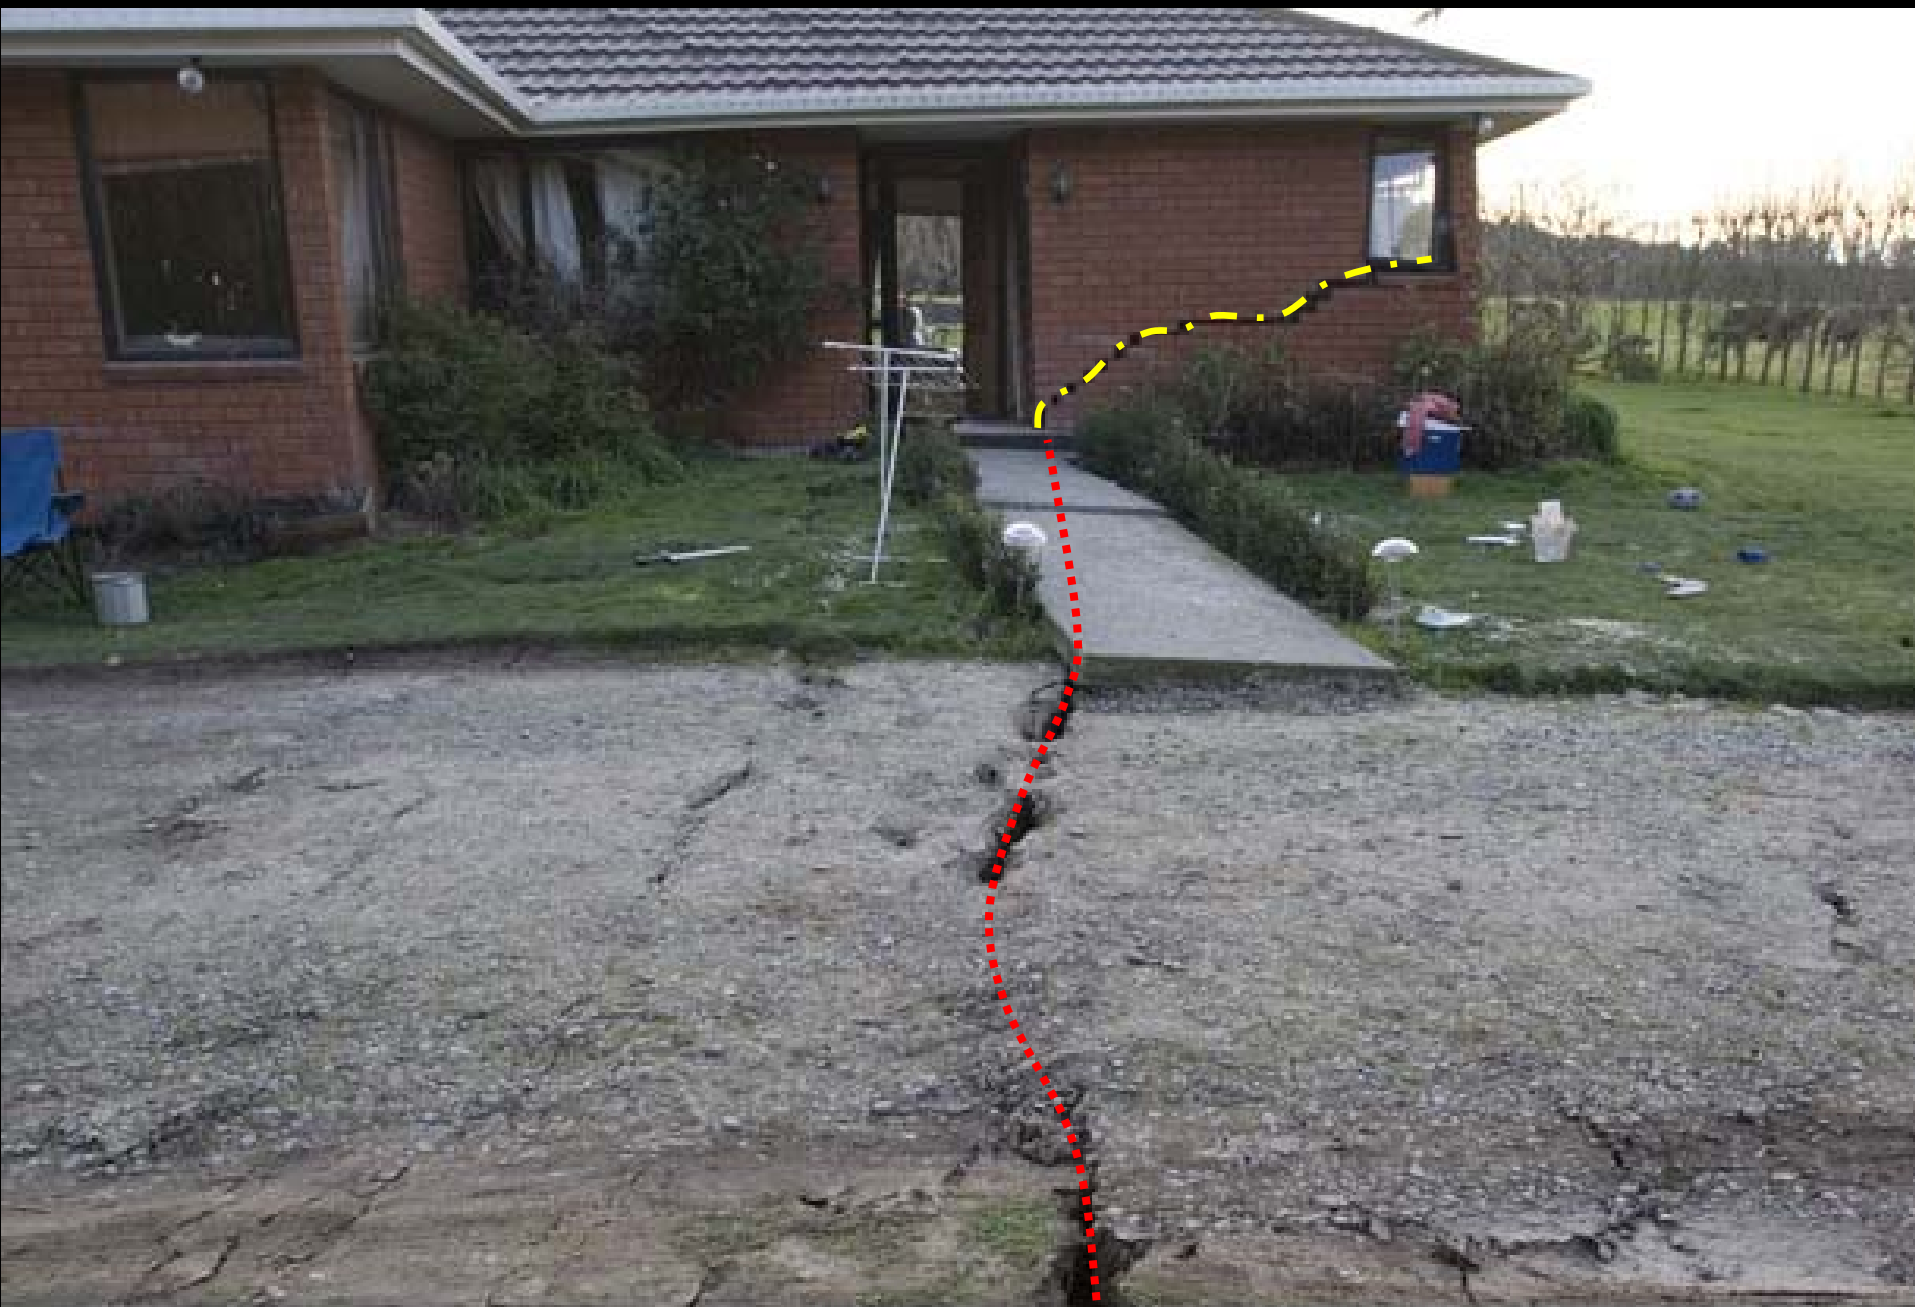
The Roberts house which was partially destroyed by the earthquake. Photo / Mark Mitchell

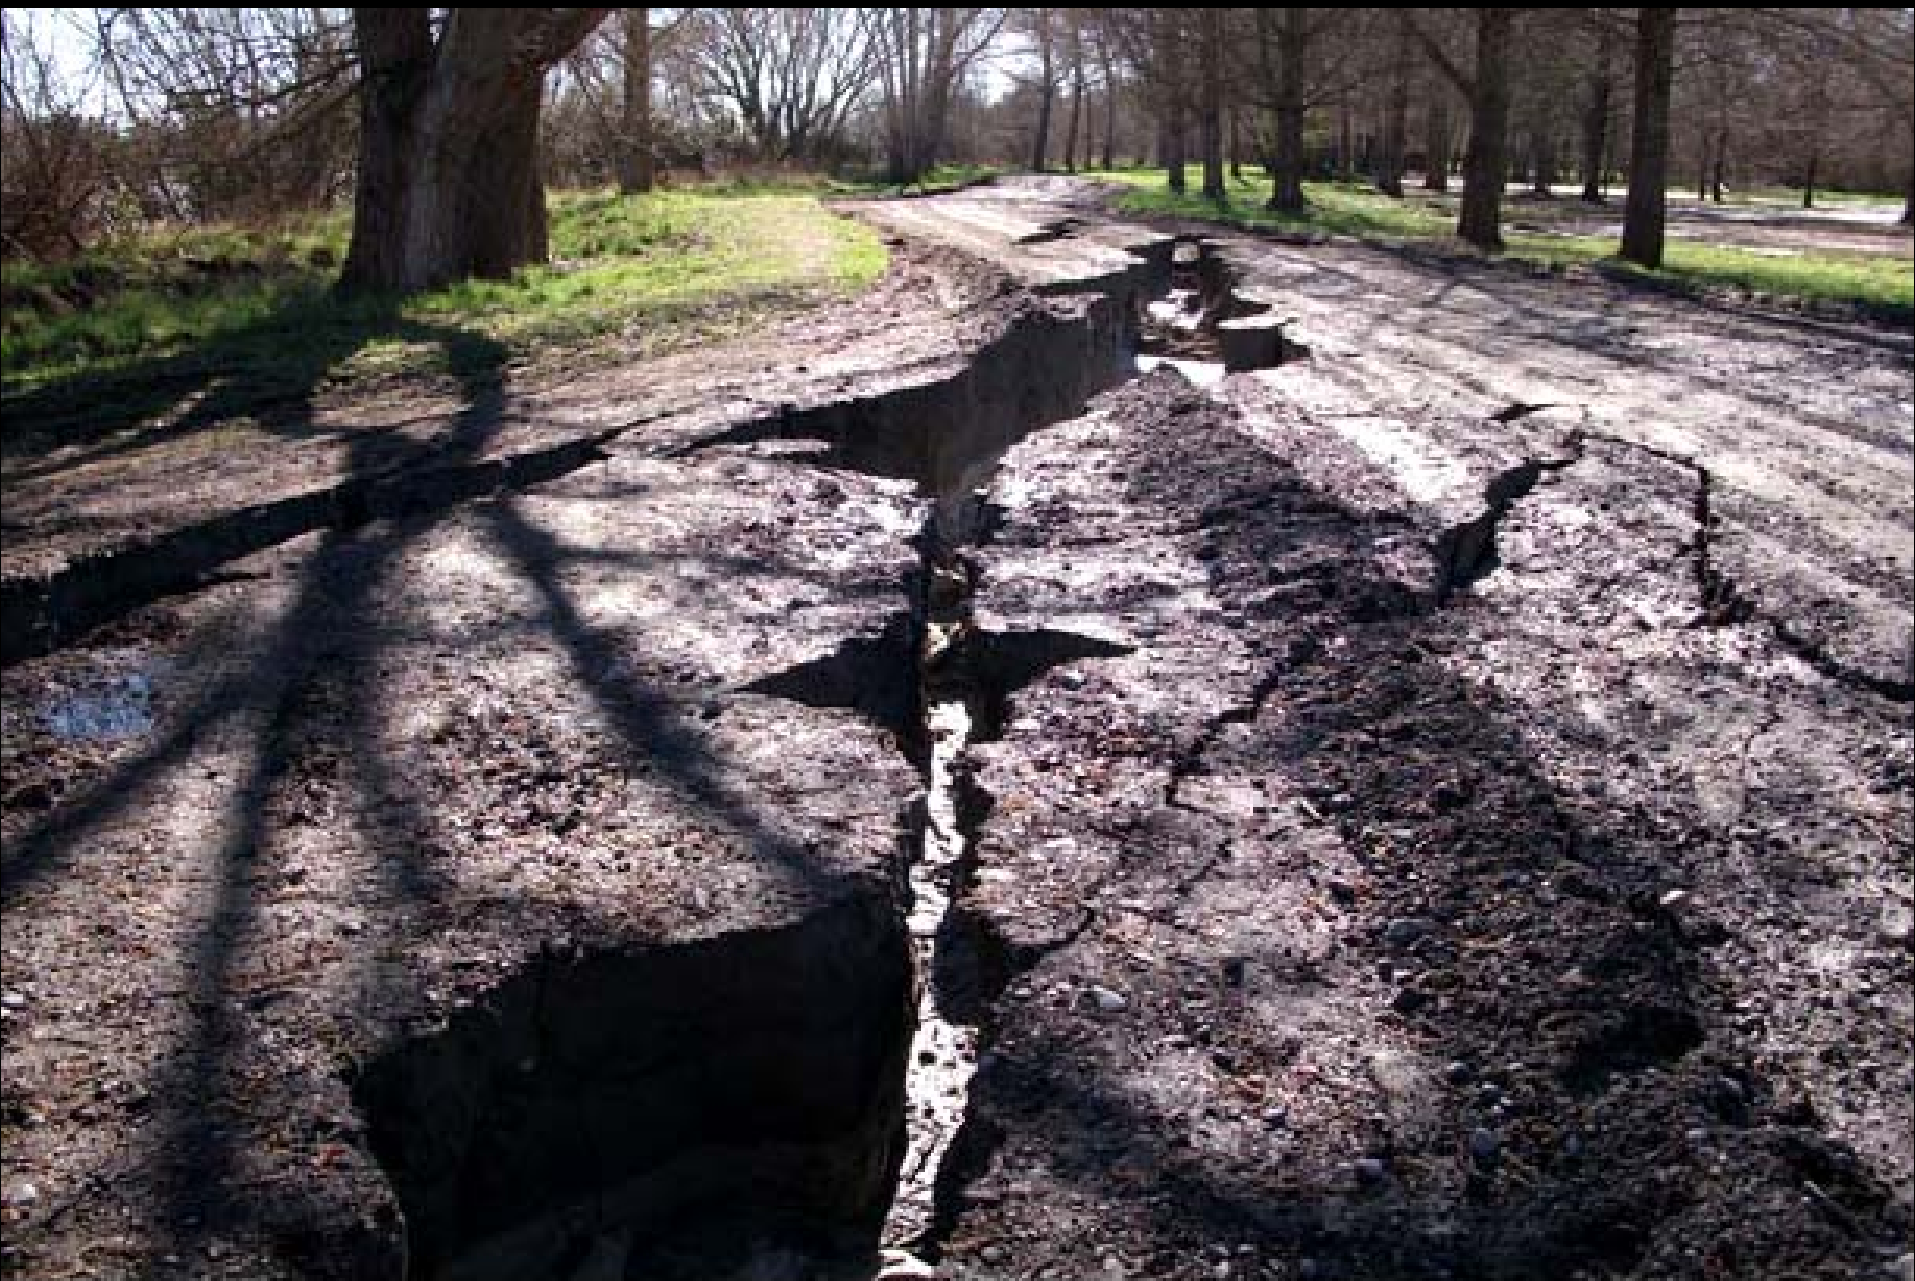
Waimakariri riverbanks in Christchurch. Photo / Dave Reed

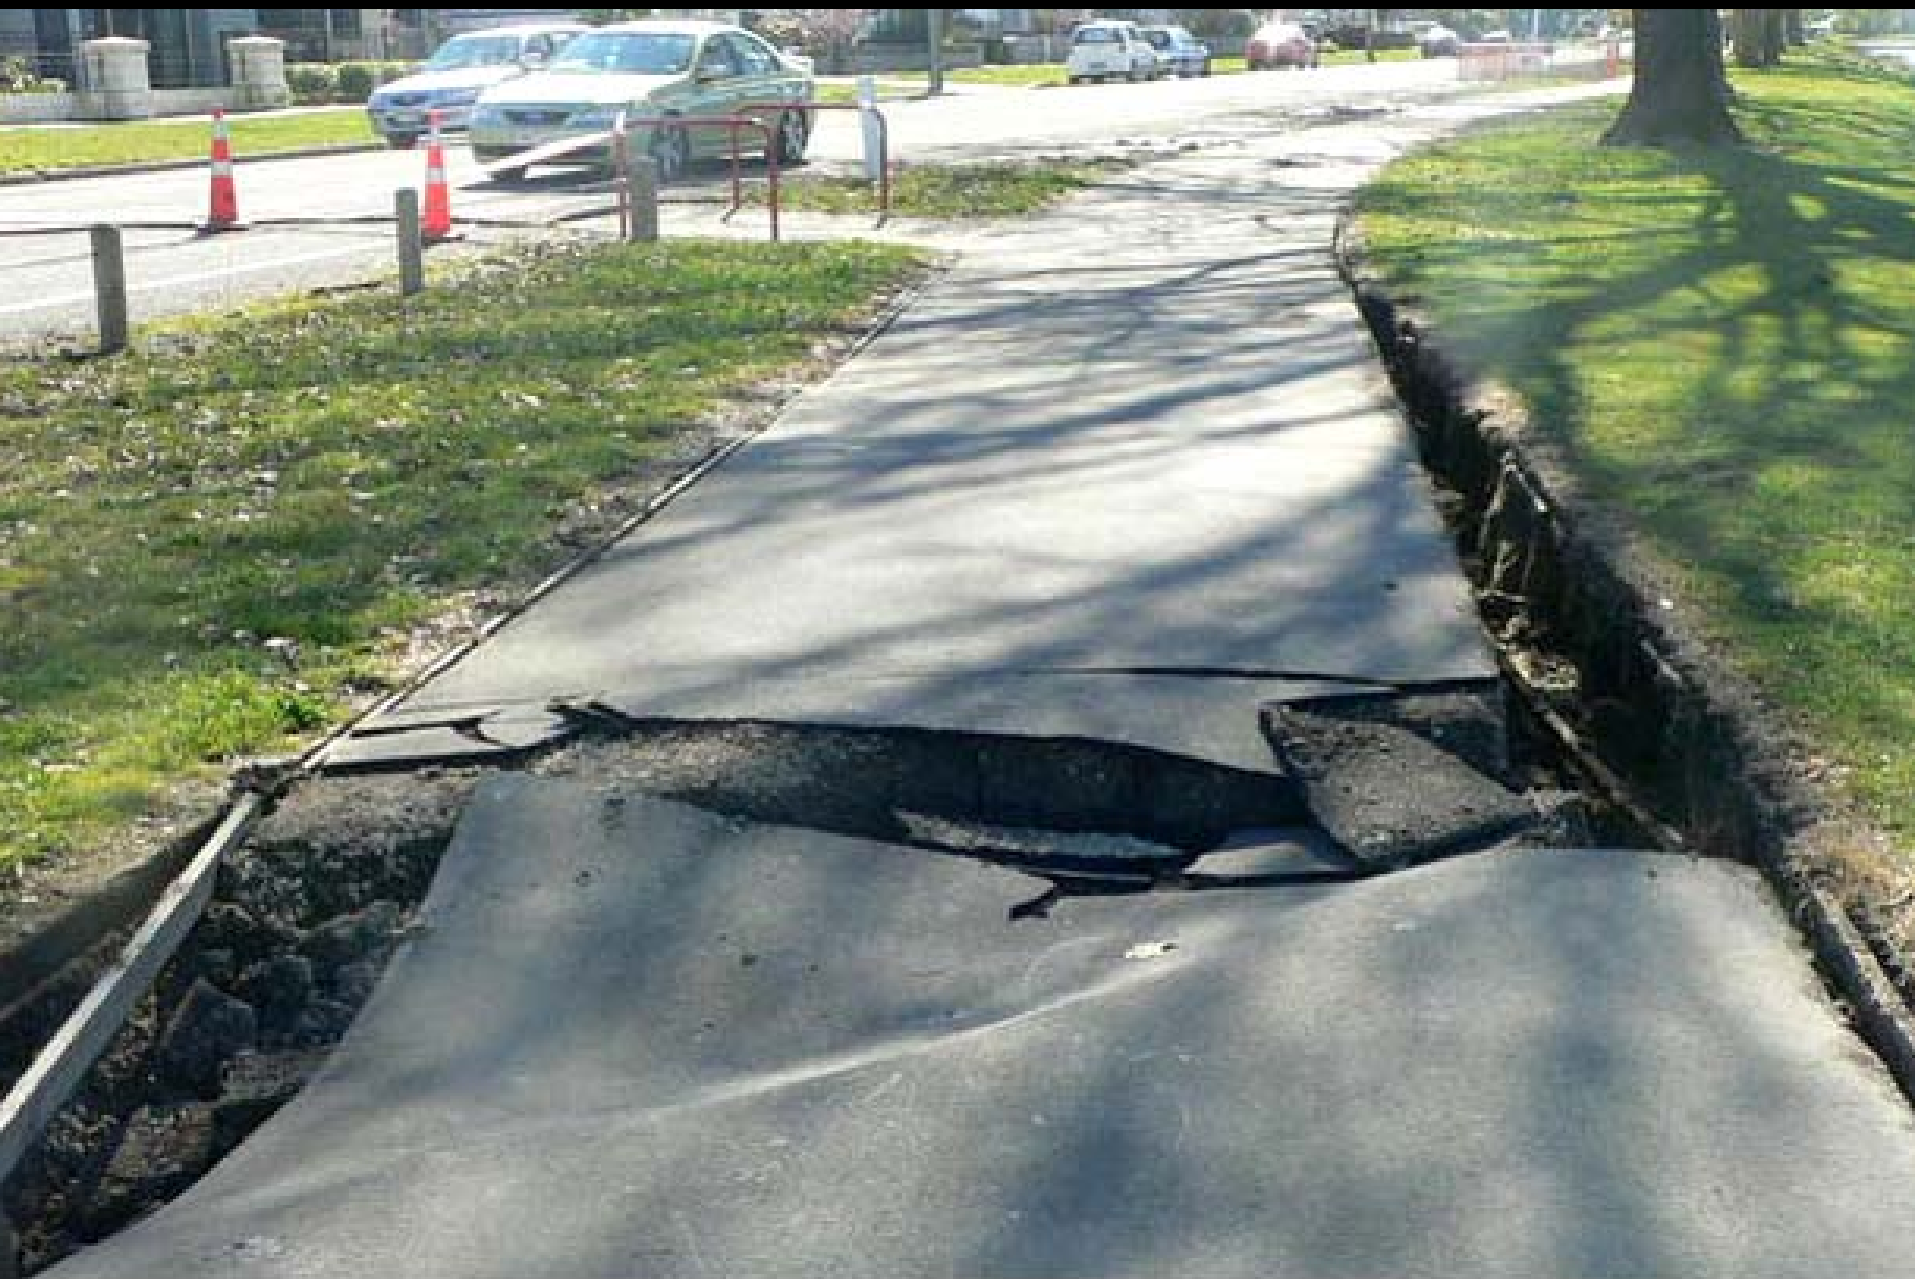
Shifted footpath. Photo / Andrew Gill

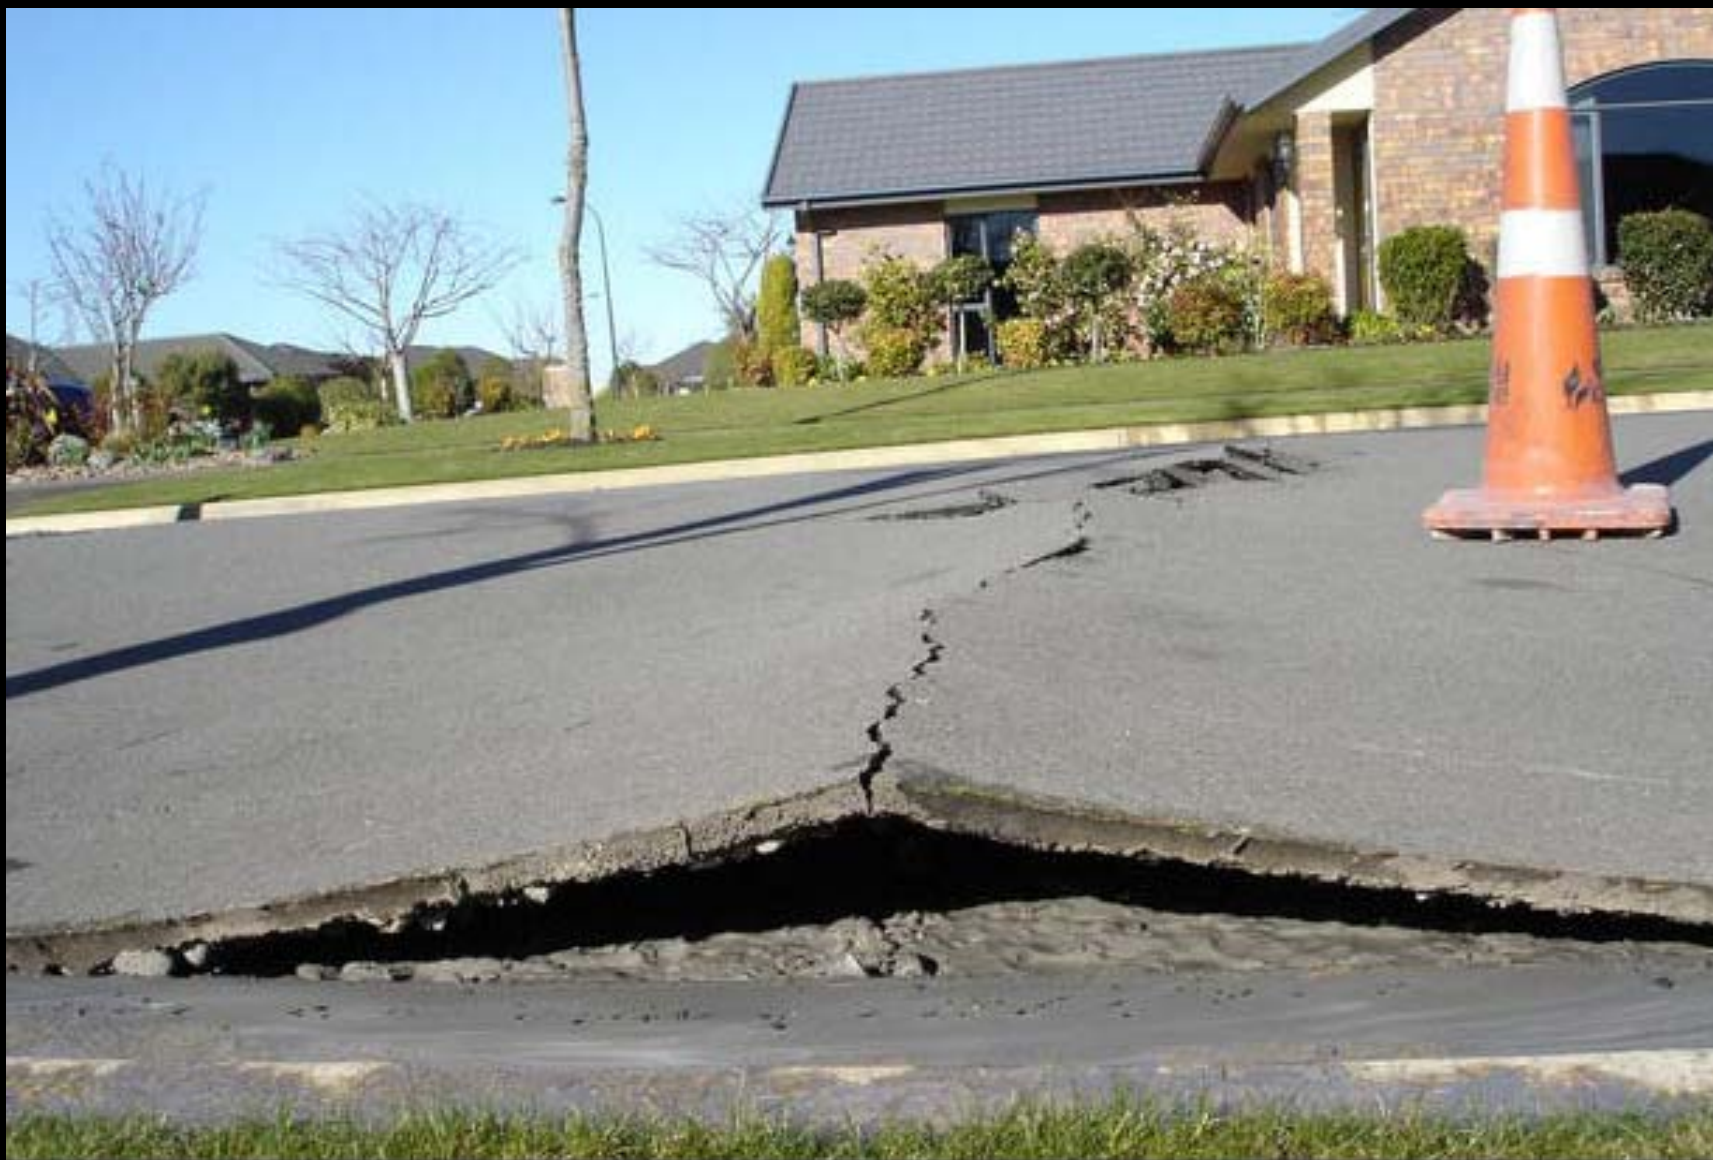
Road damage in Northwood. Photo / Keith Hitchings

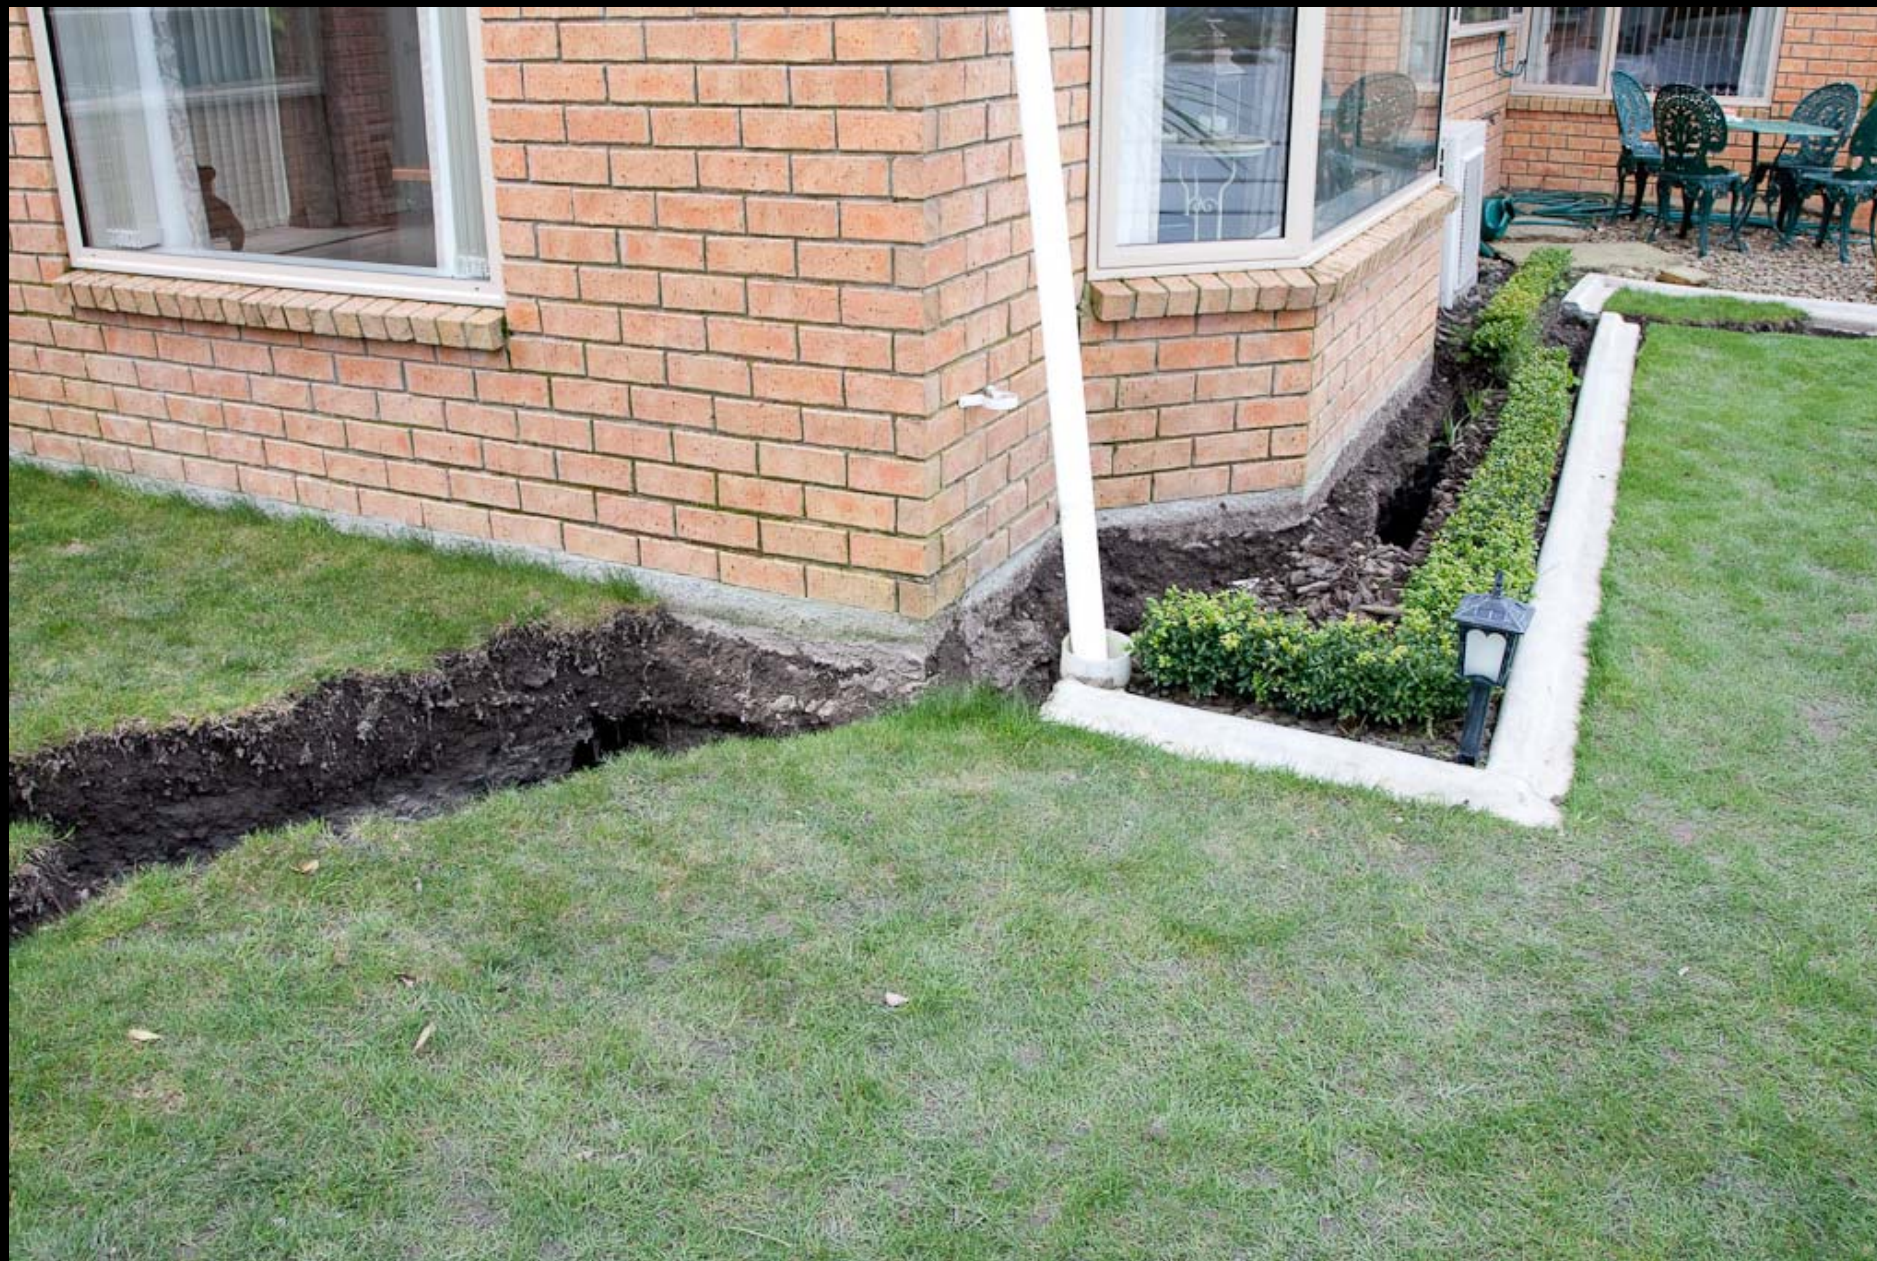
***Κατοικία στο Pacific Park (Bexley) που εξέτρεψε το ρήγμα***

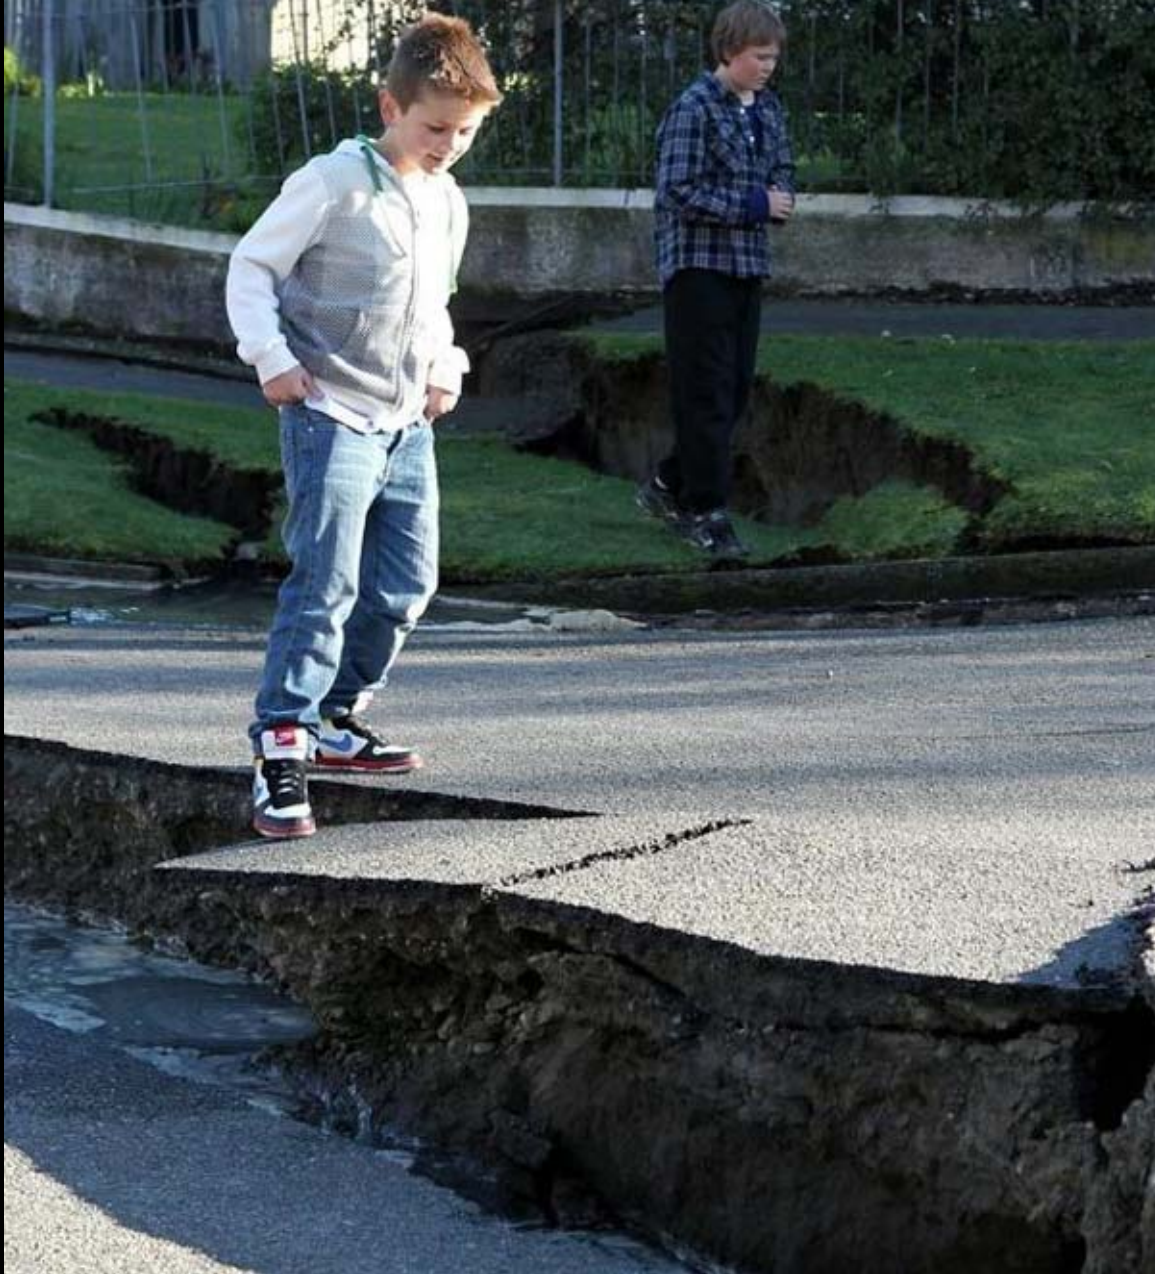
***Παιδιά παρατηρούν επιφανειακή ρηγμάτωση σε δρόμο  
έξω από το Christchurch***

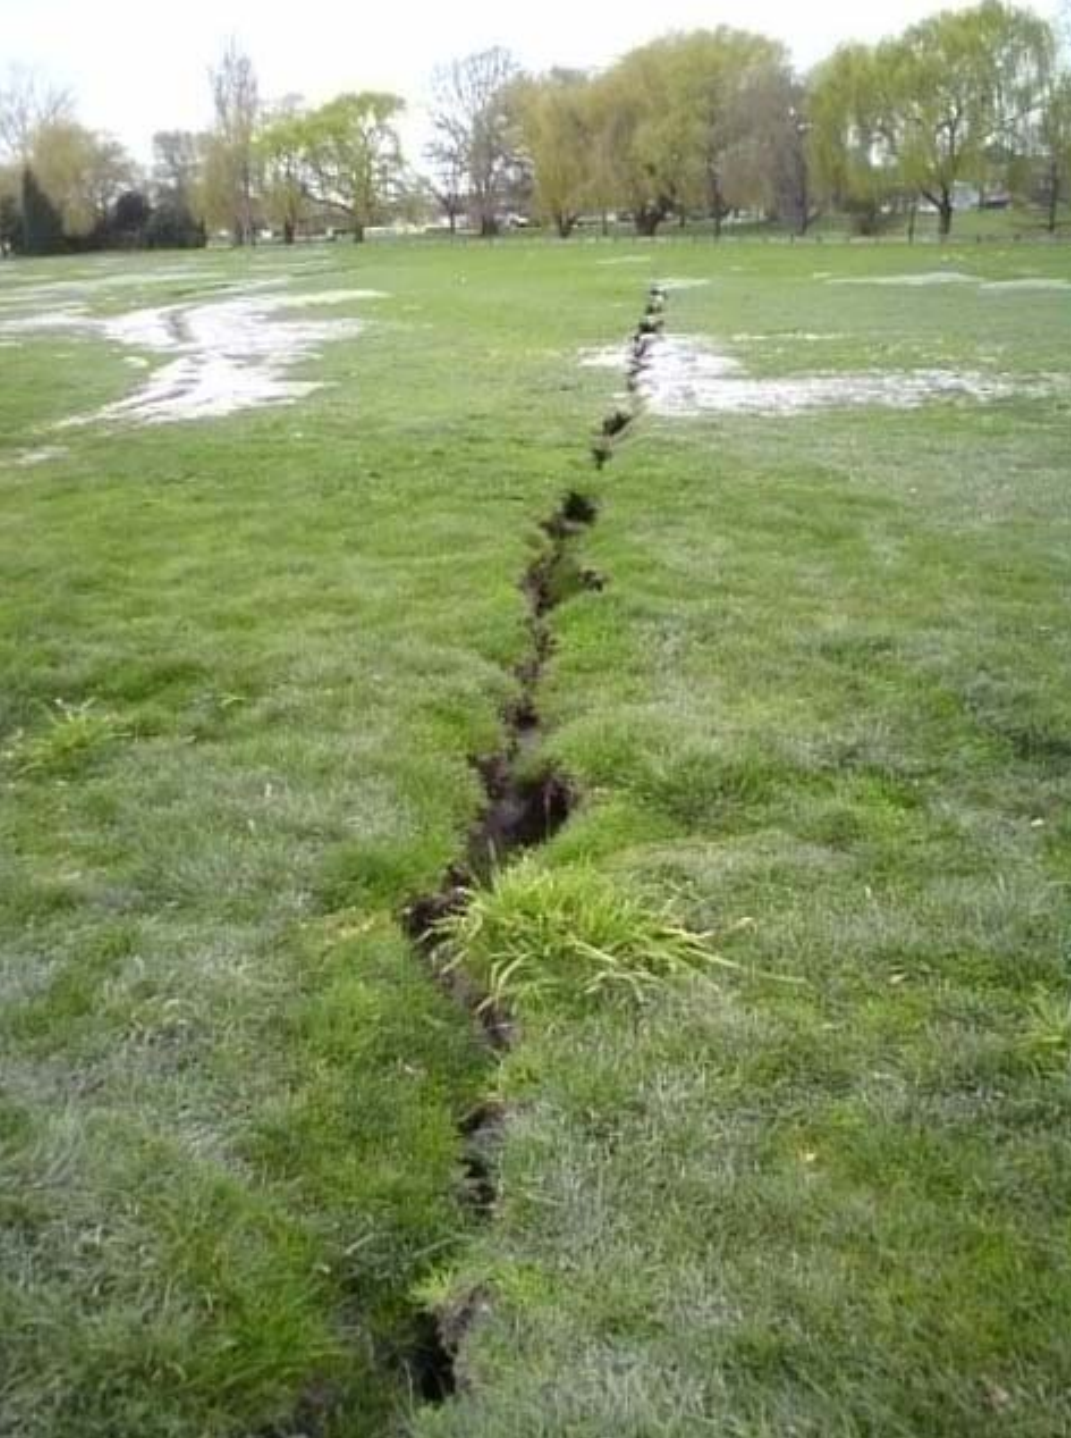
# Αστοχίες του οδοστρώματος στο Queenspark

*Διάρρηξη στην  
επιφάνεια –  
Queenspark*

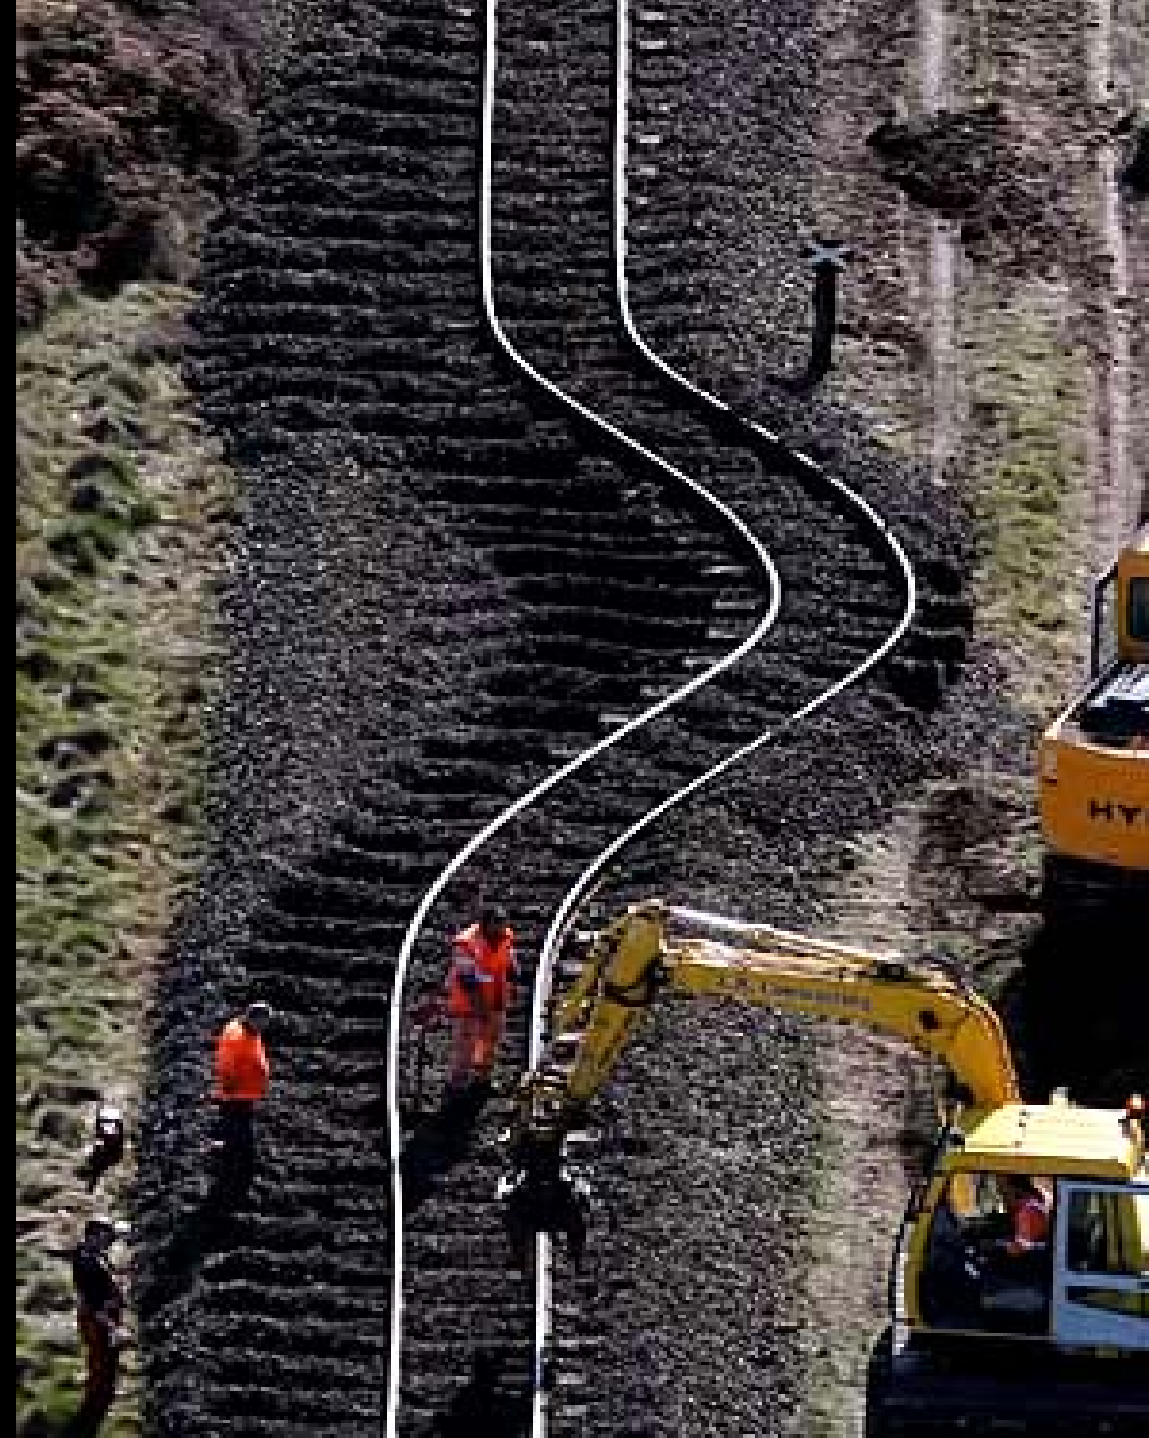
*Παραμορφωμένες  
σιδηροδρομικές  
γραμμές.  
“Λυγισμός”*
