***Ο Σεισμός της Νέας Ζηλανδίας***

***3 Σεπτεμβρίου 2010 – Μέγεθος 7.0***

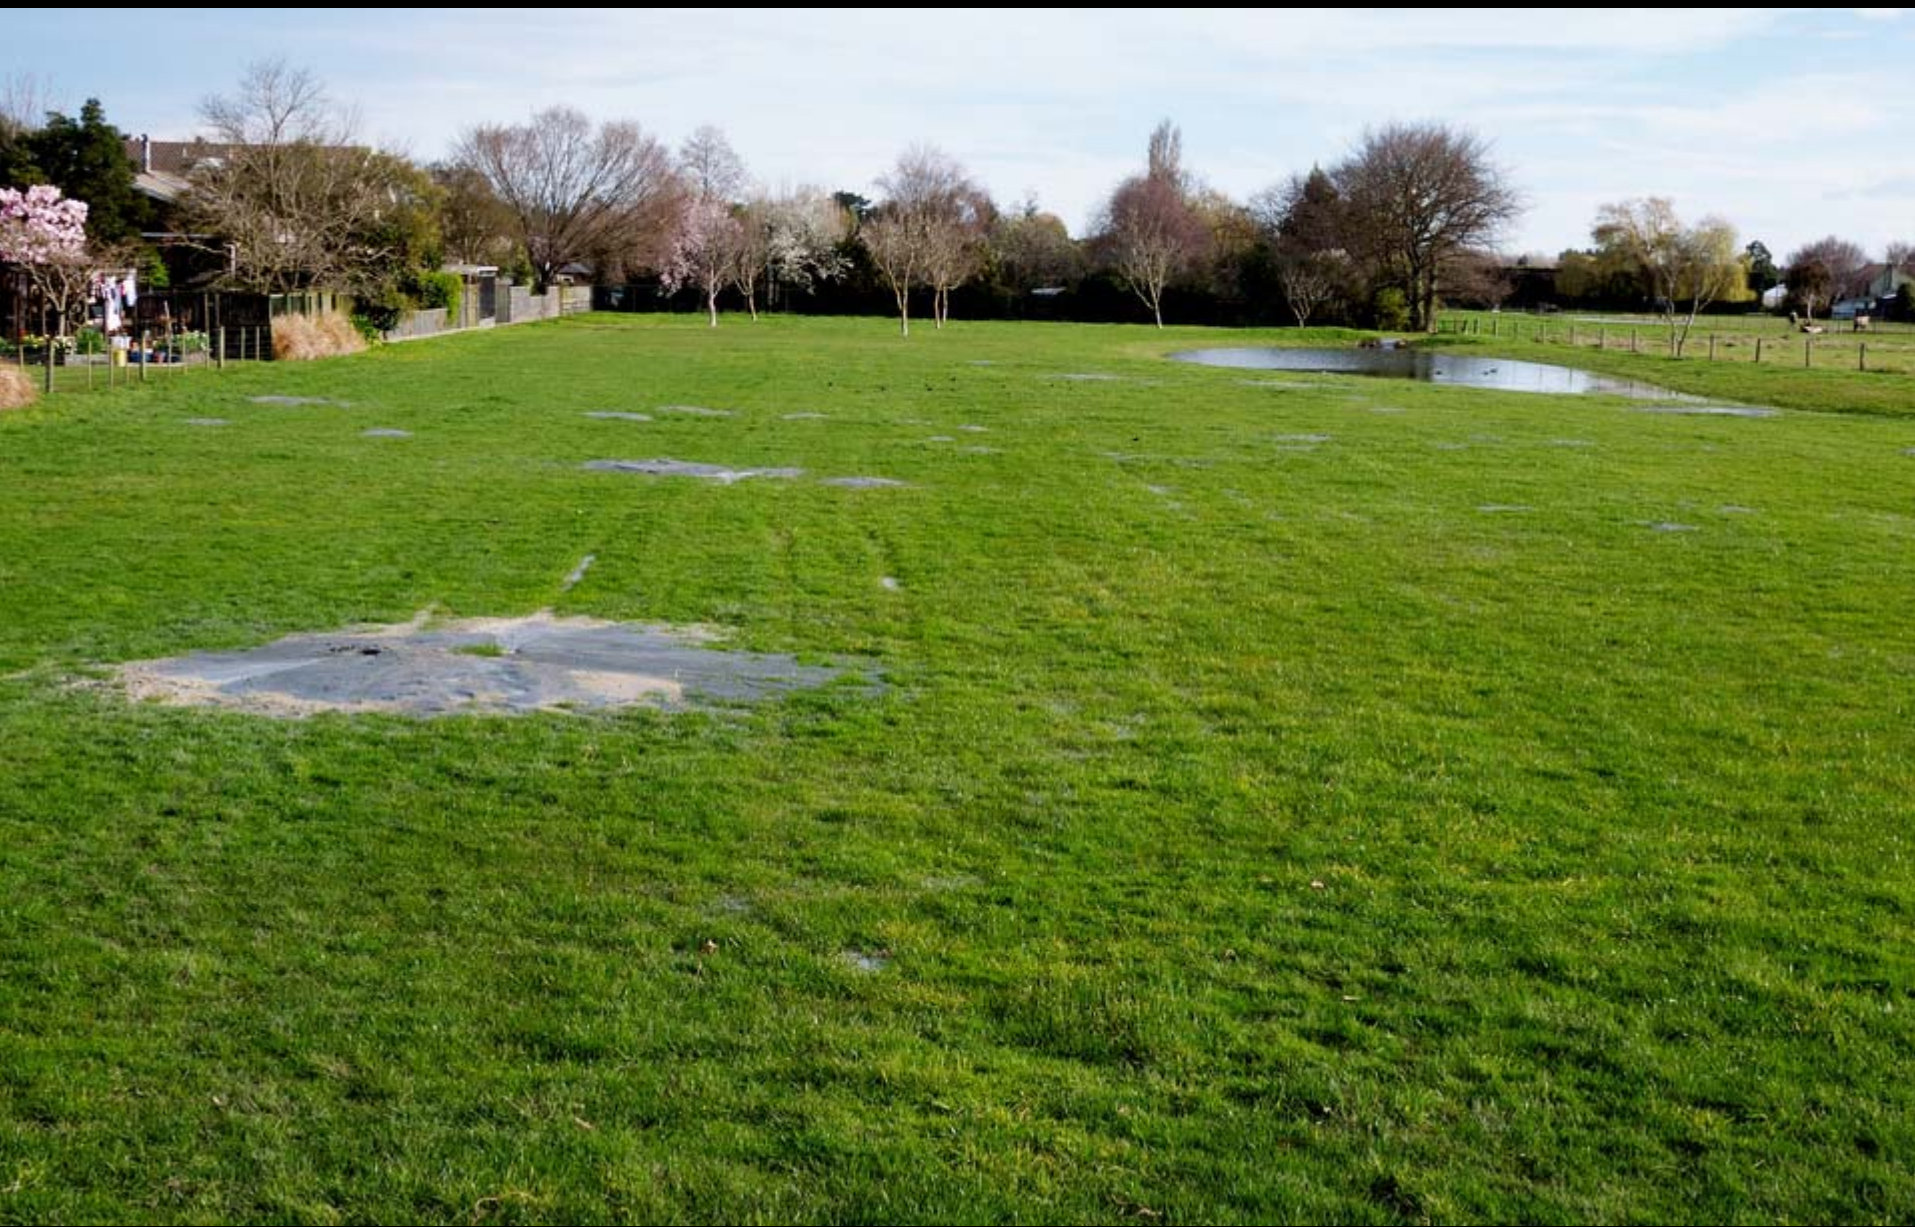
*Αμμοϊλὺς αναβλύζει από ρωγμές στο έδαφος*

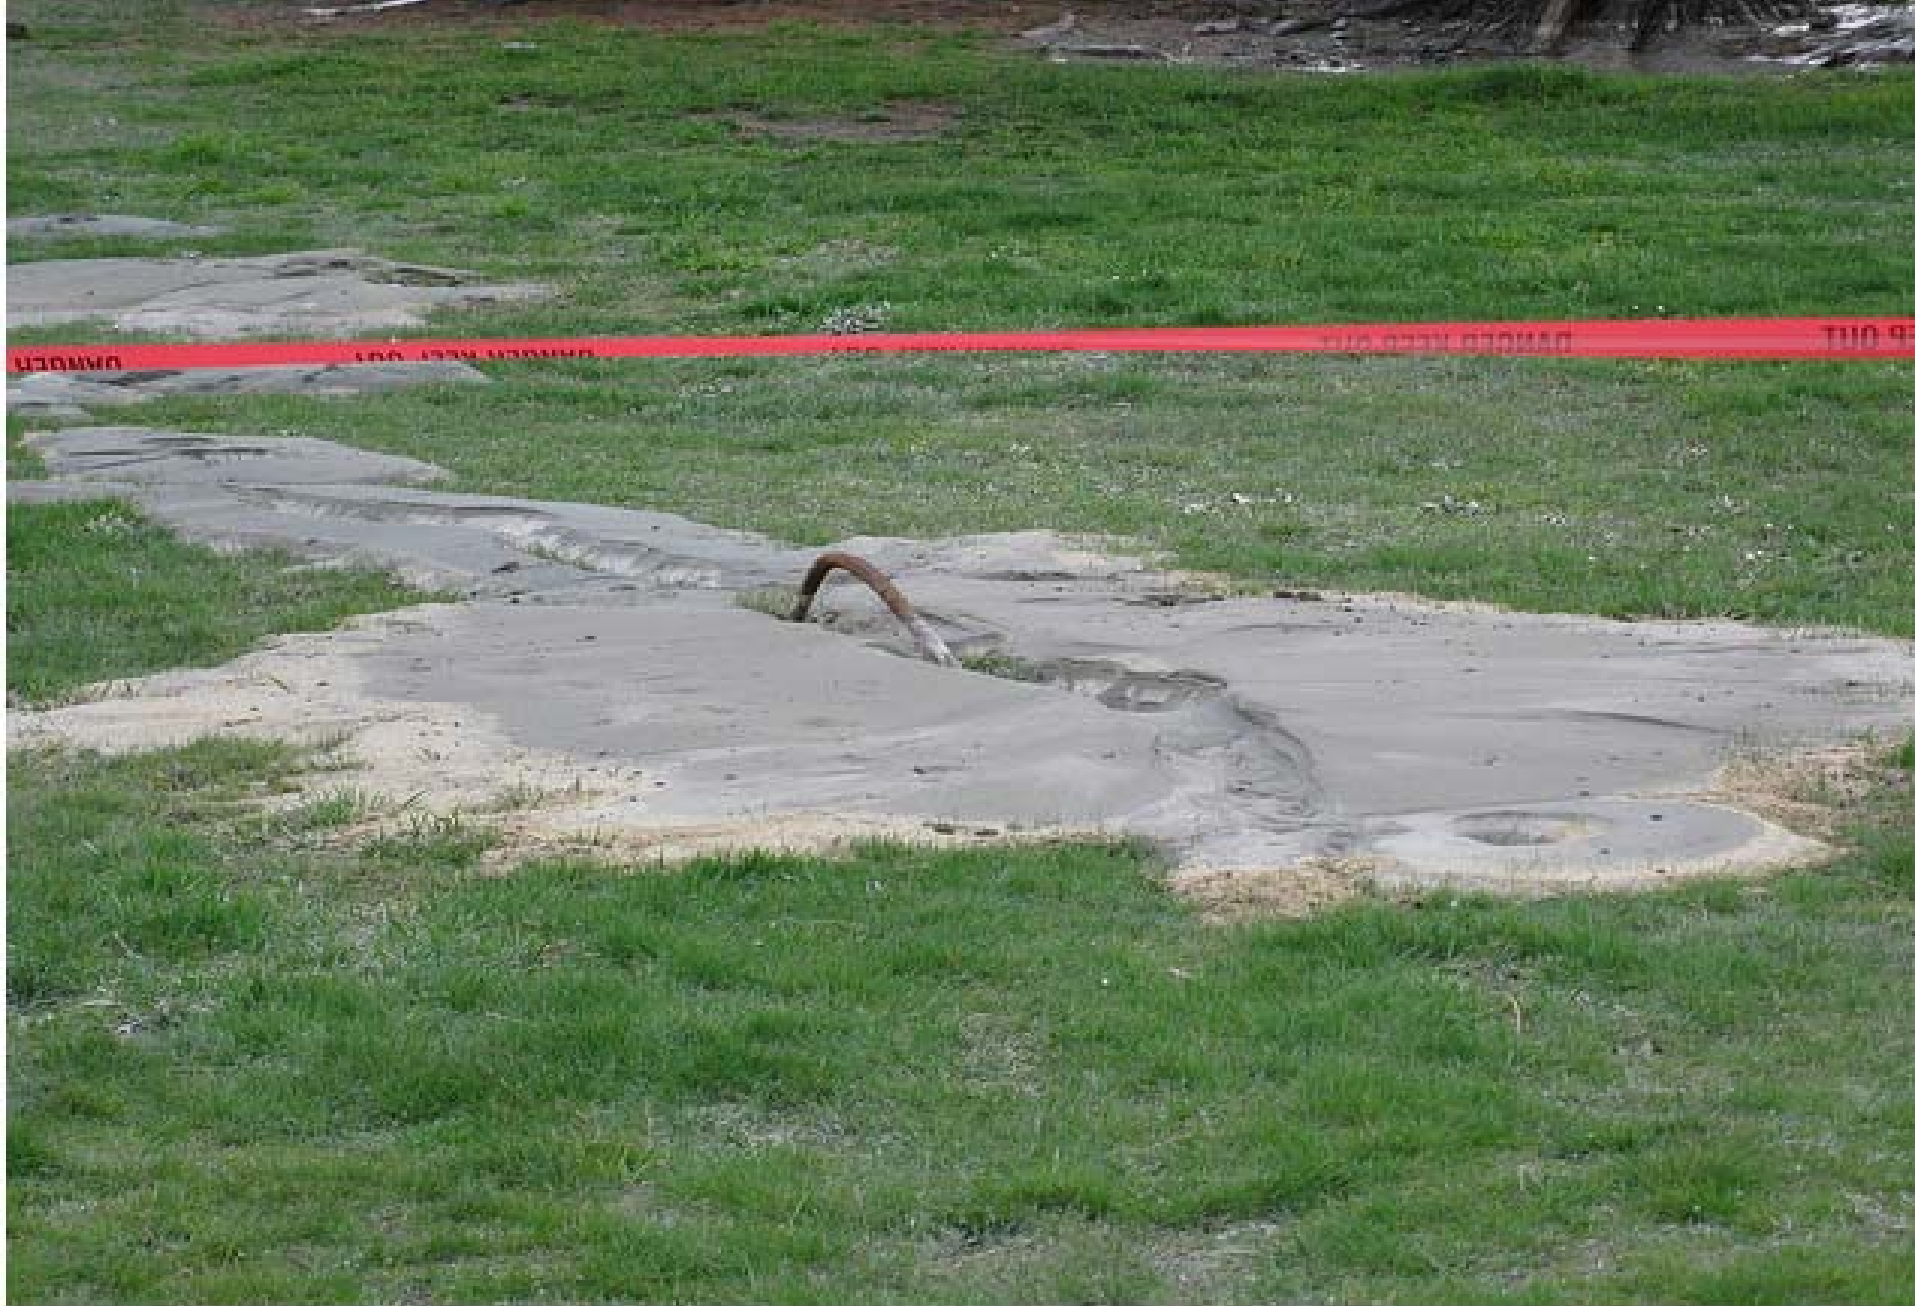
Sand volcano with pipe unearthed

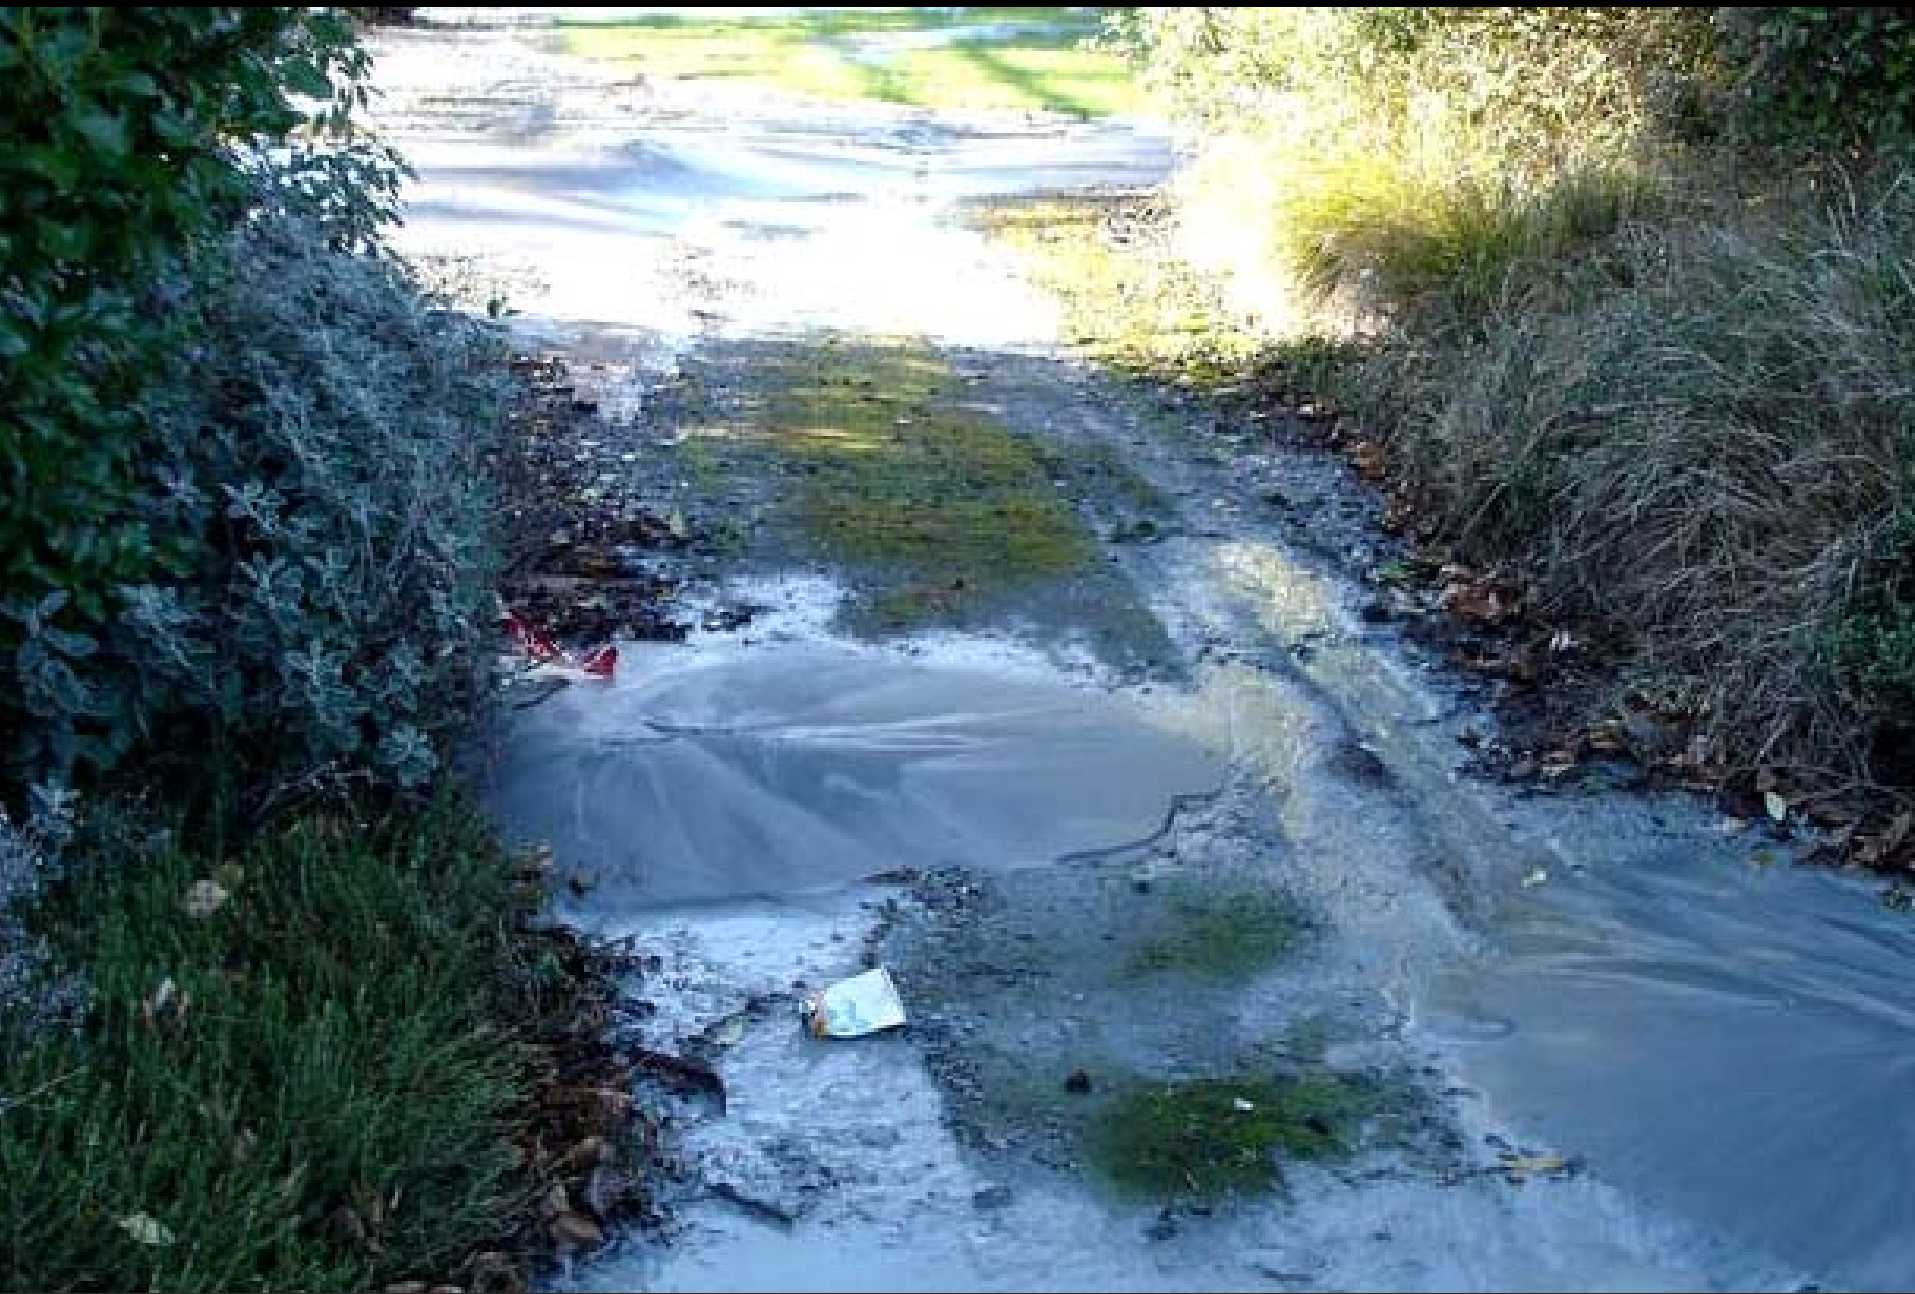
Liquifaction in Papanui. Photo / Keith Hitchings

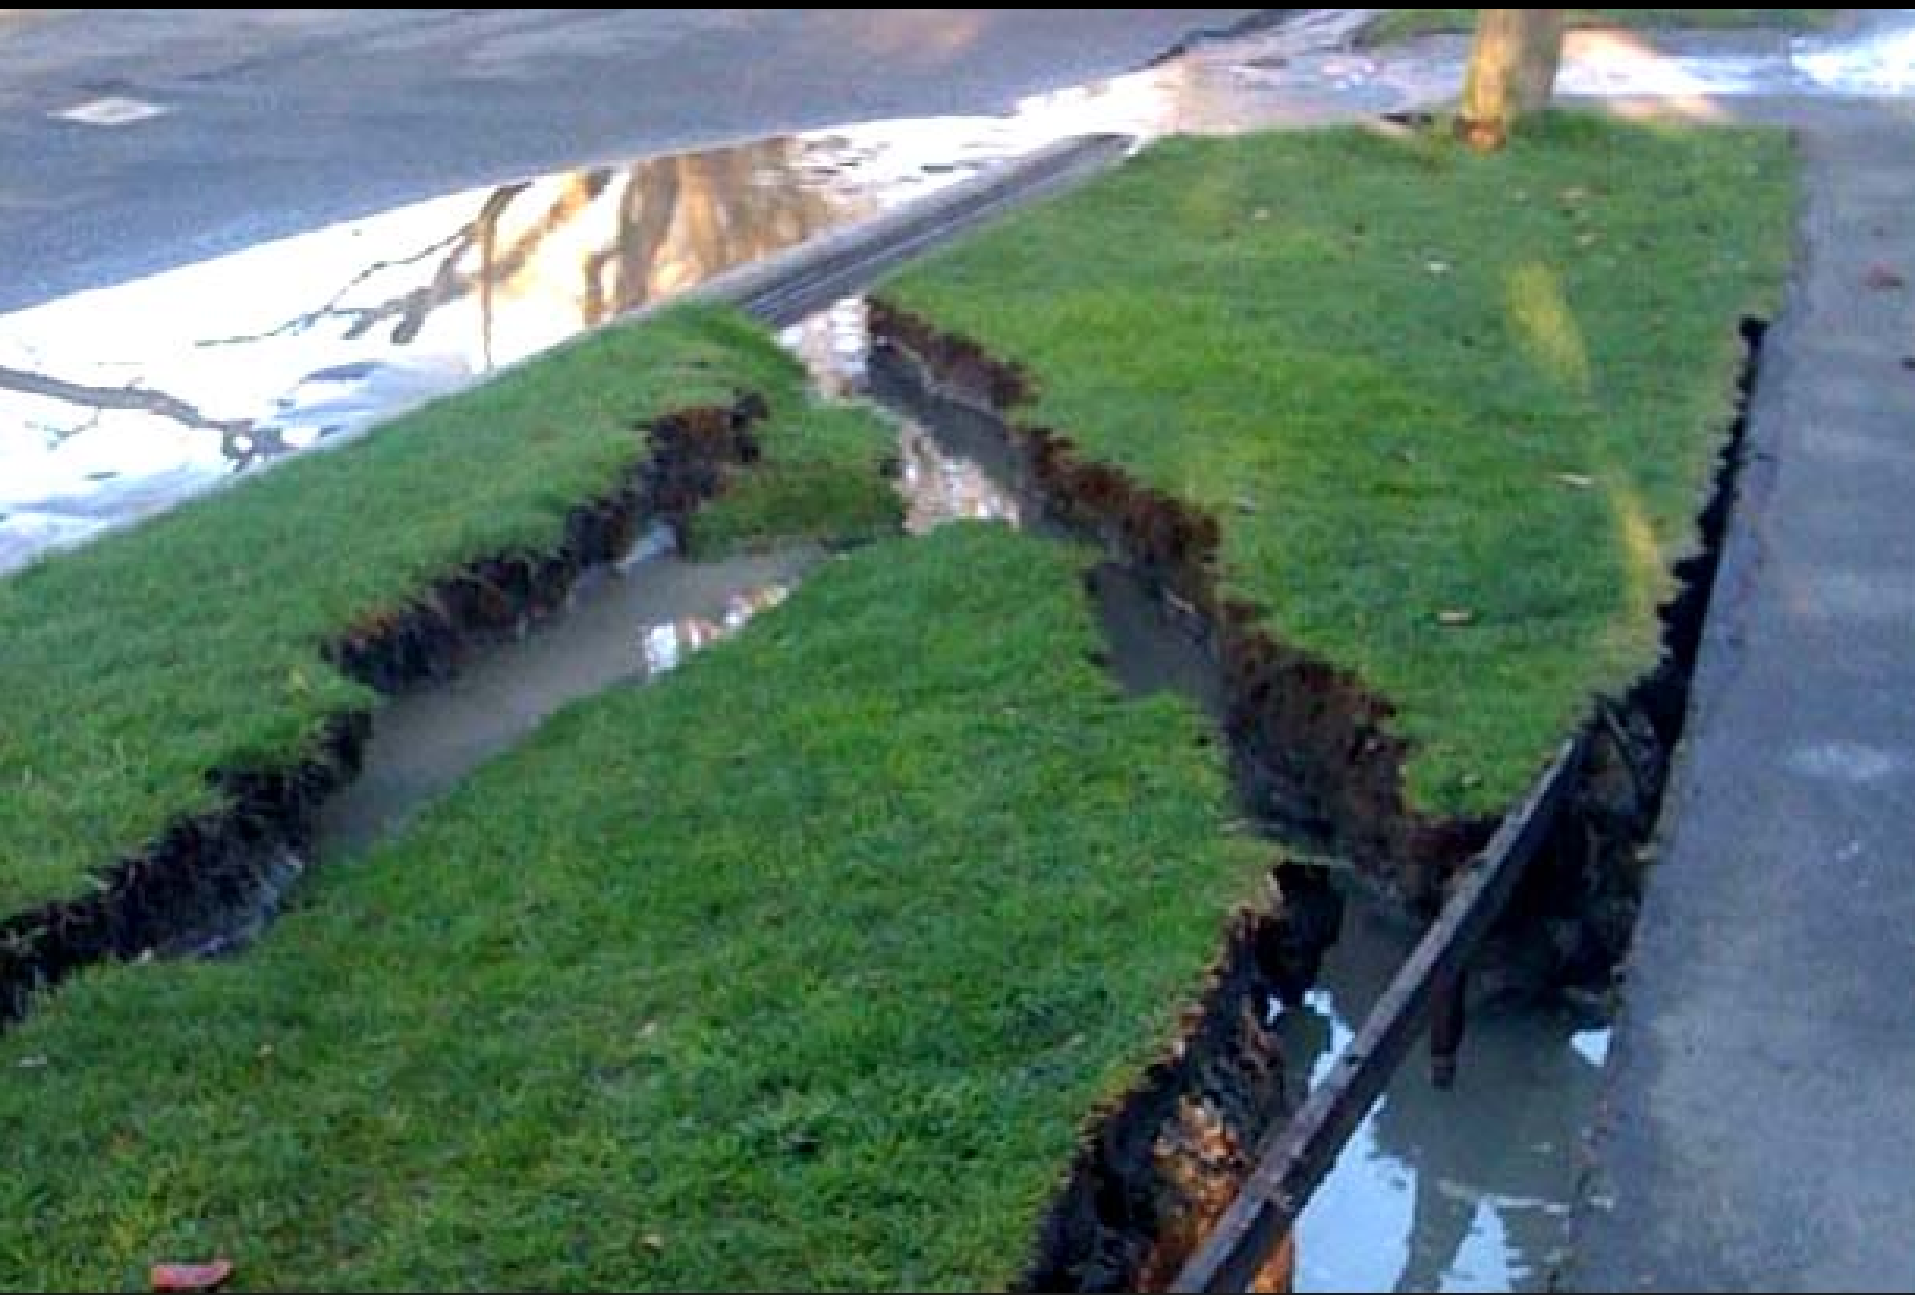
Roadside split. Photo / Jemma Walker

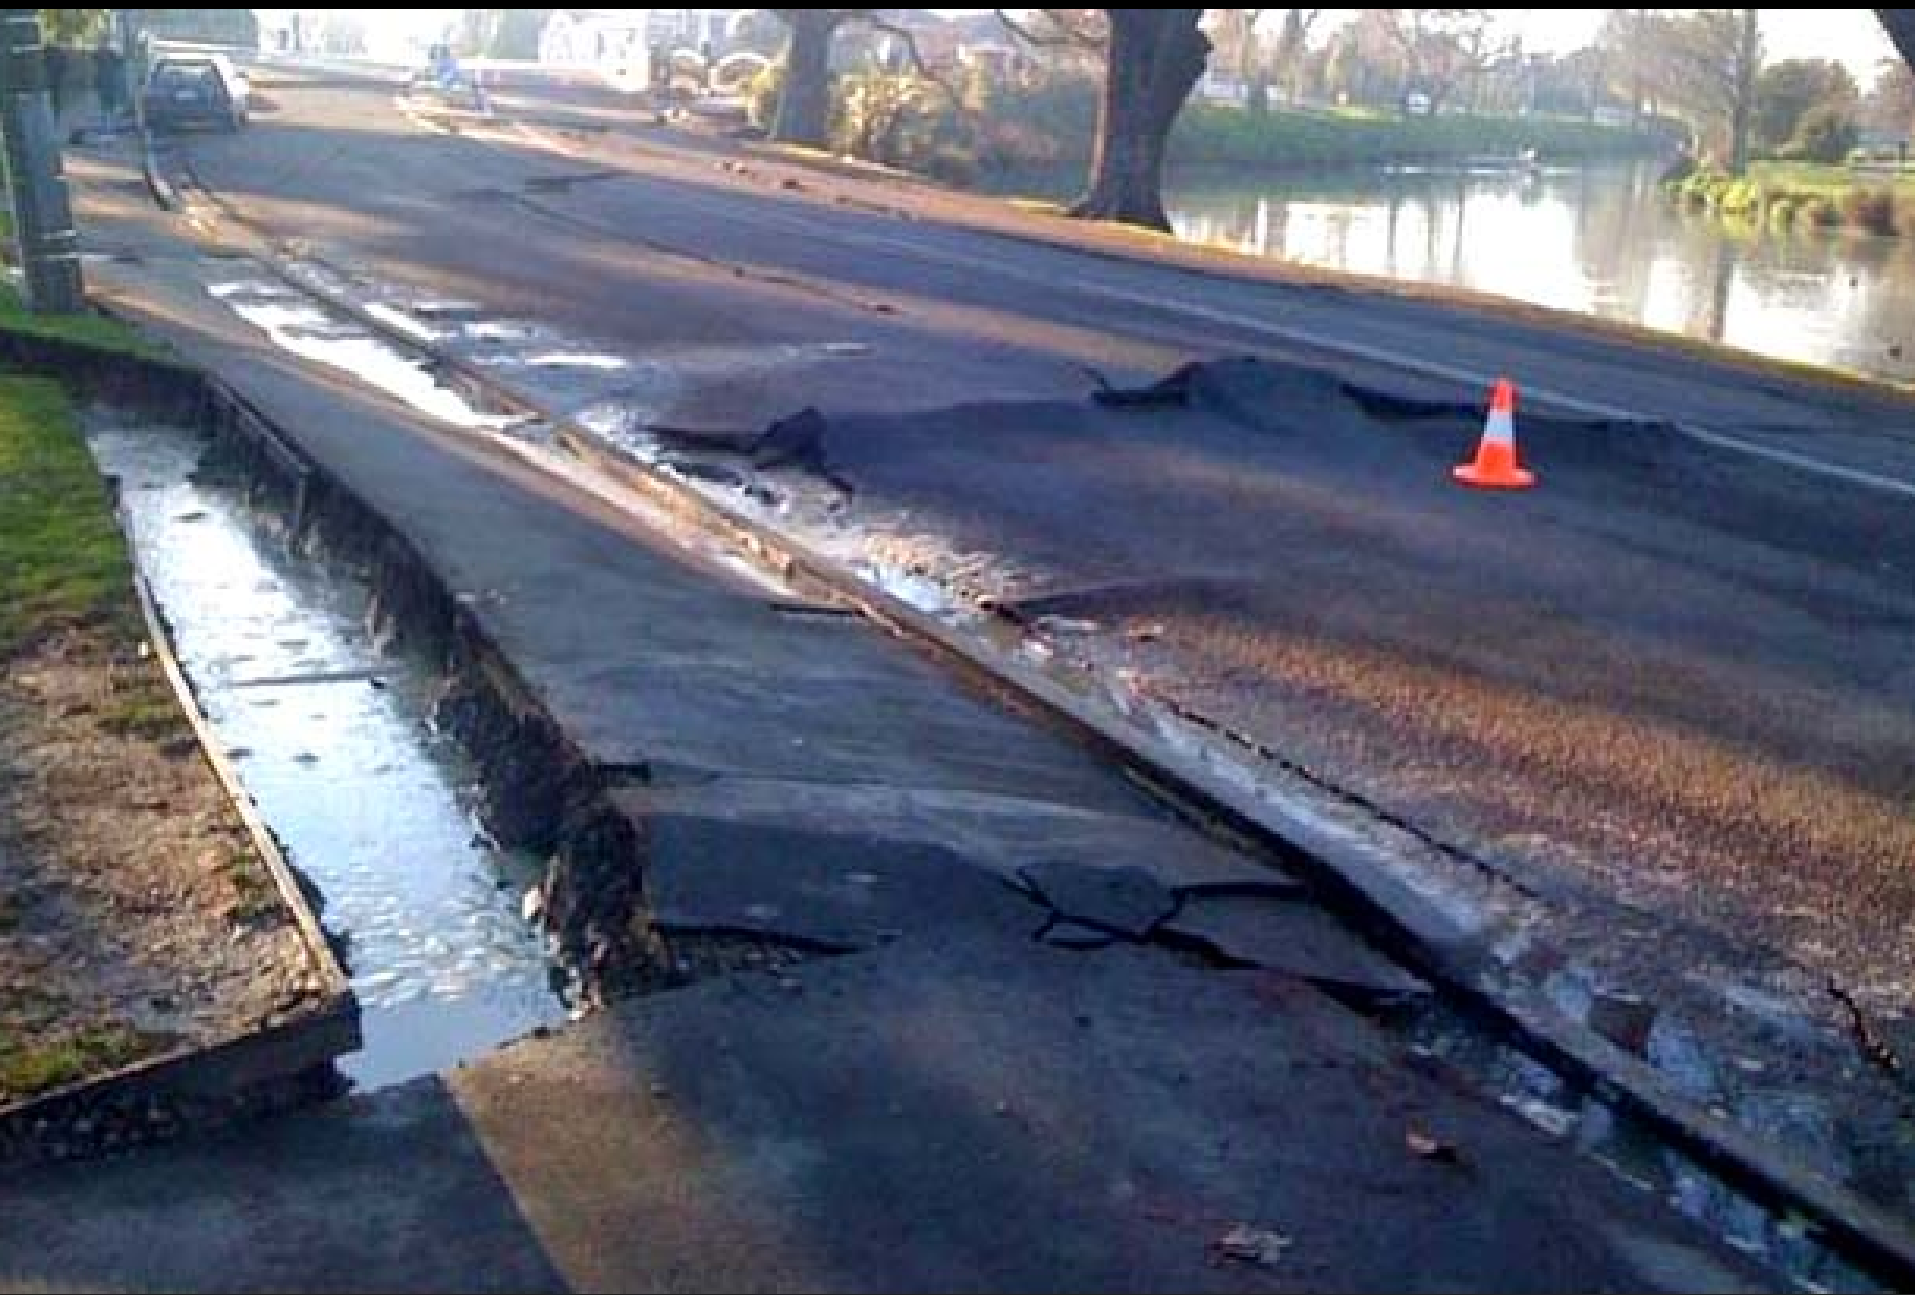
Road damage. Photo / Jemma Walker

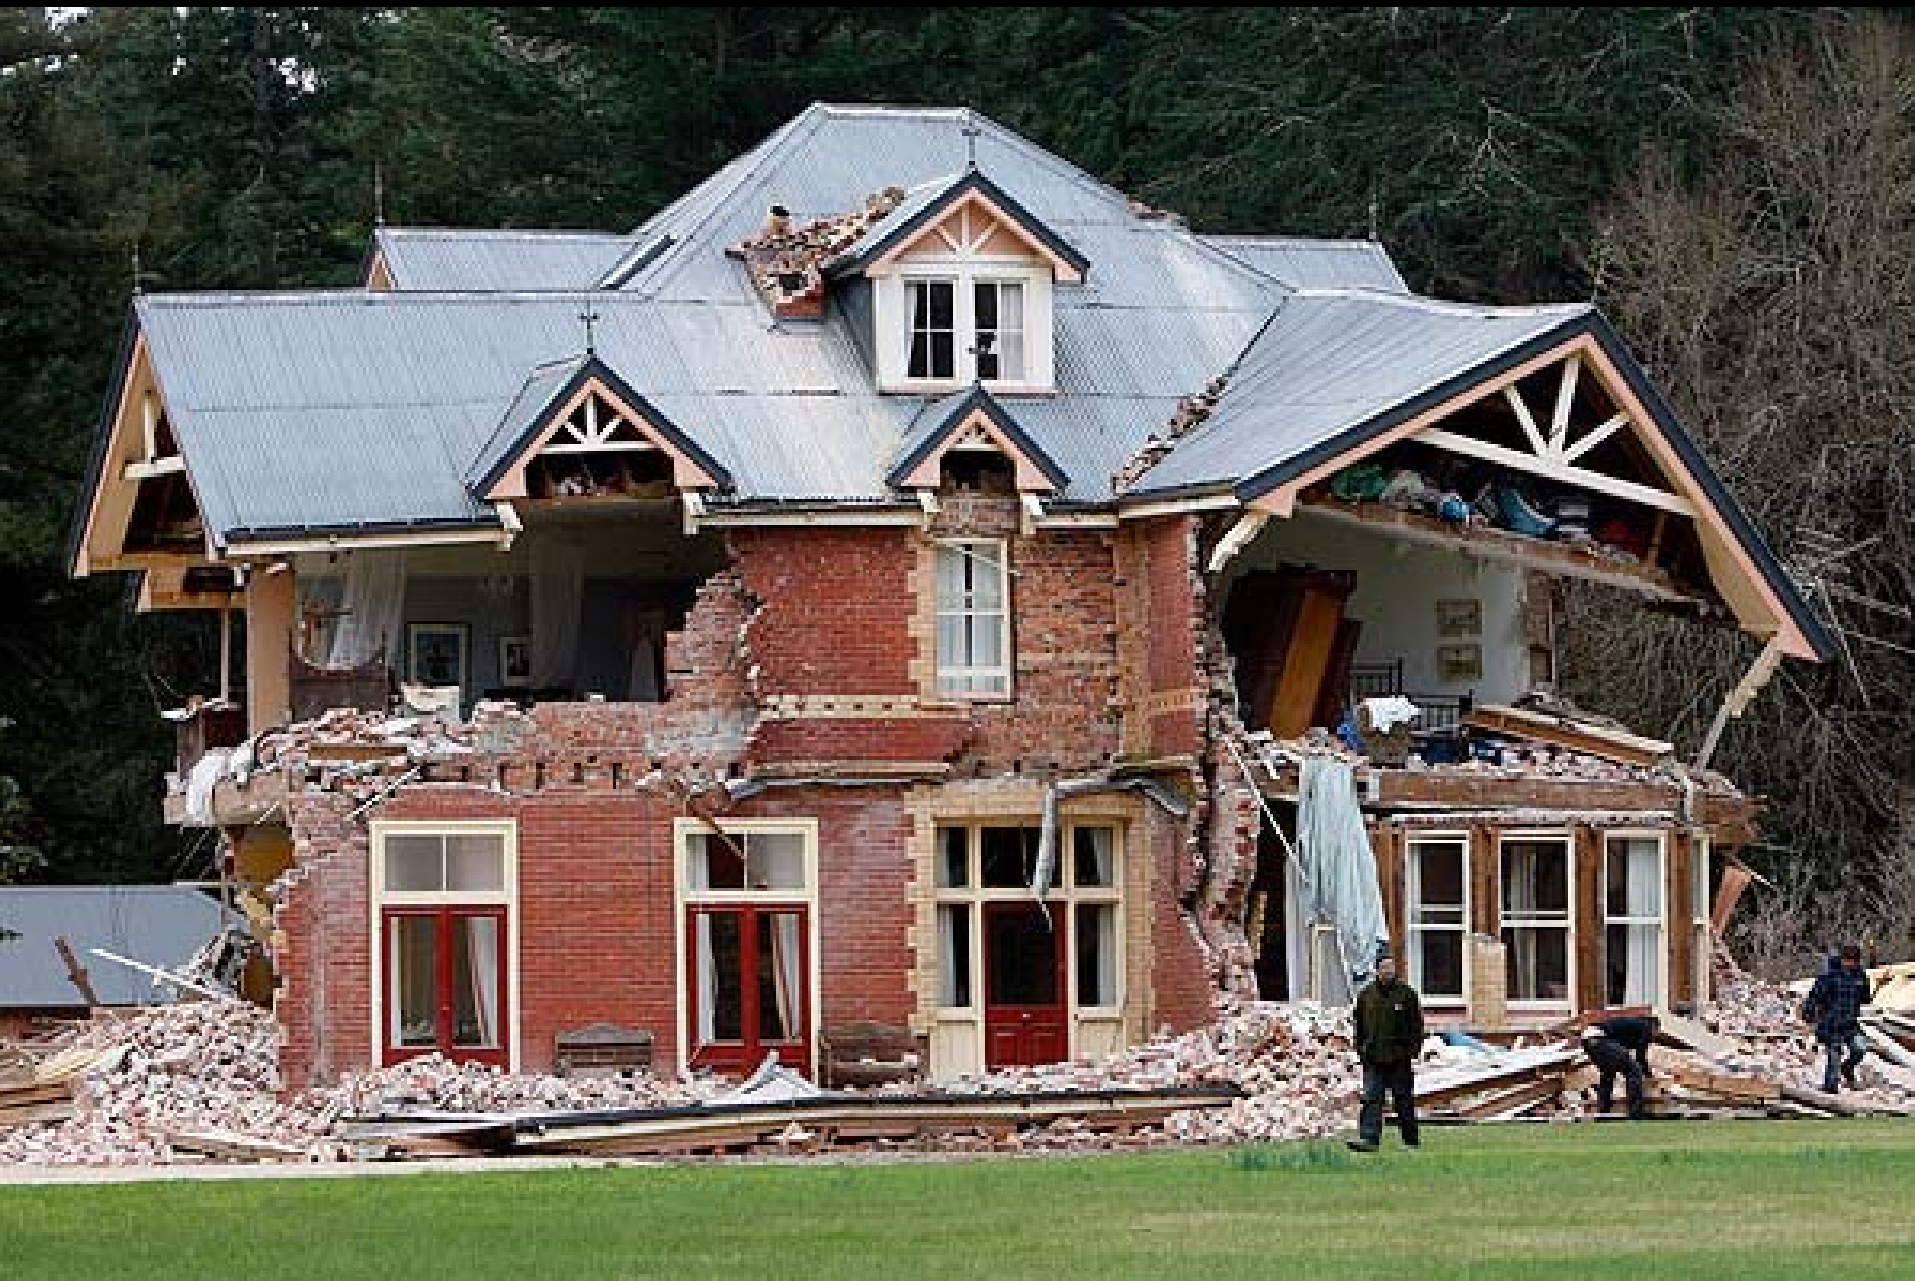
***Τοιχοποιίες κατέπεσαν από αρκετά κτίρια  
στο κέντρο του Christchurch***

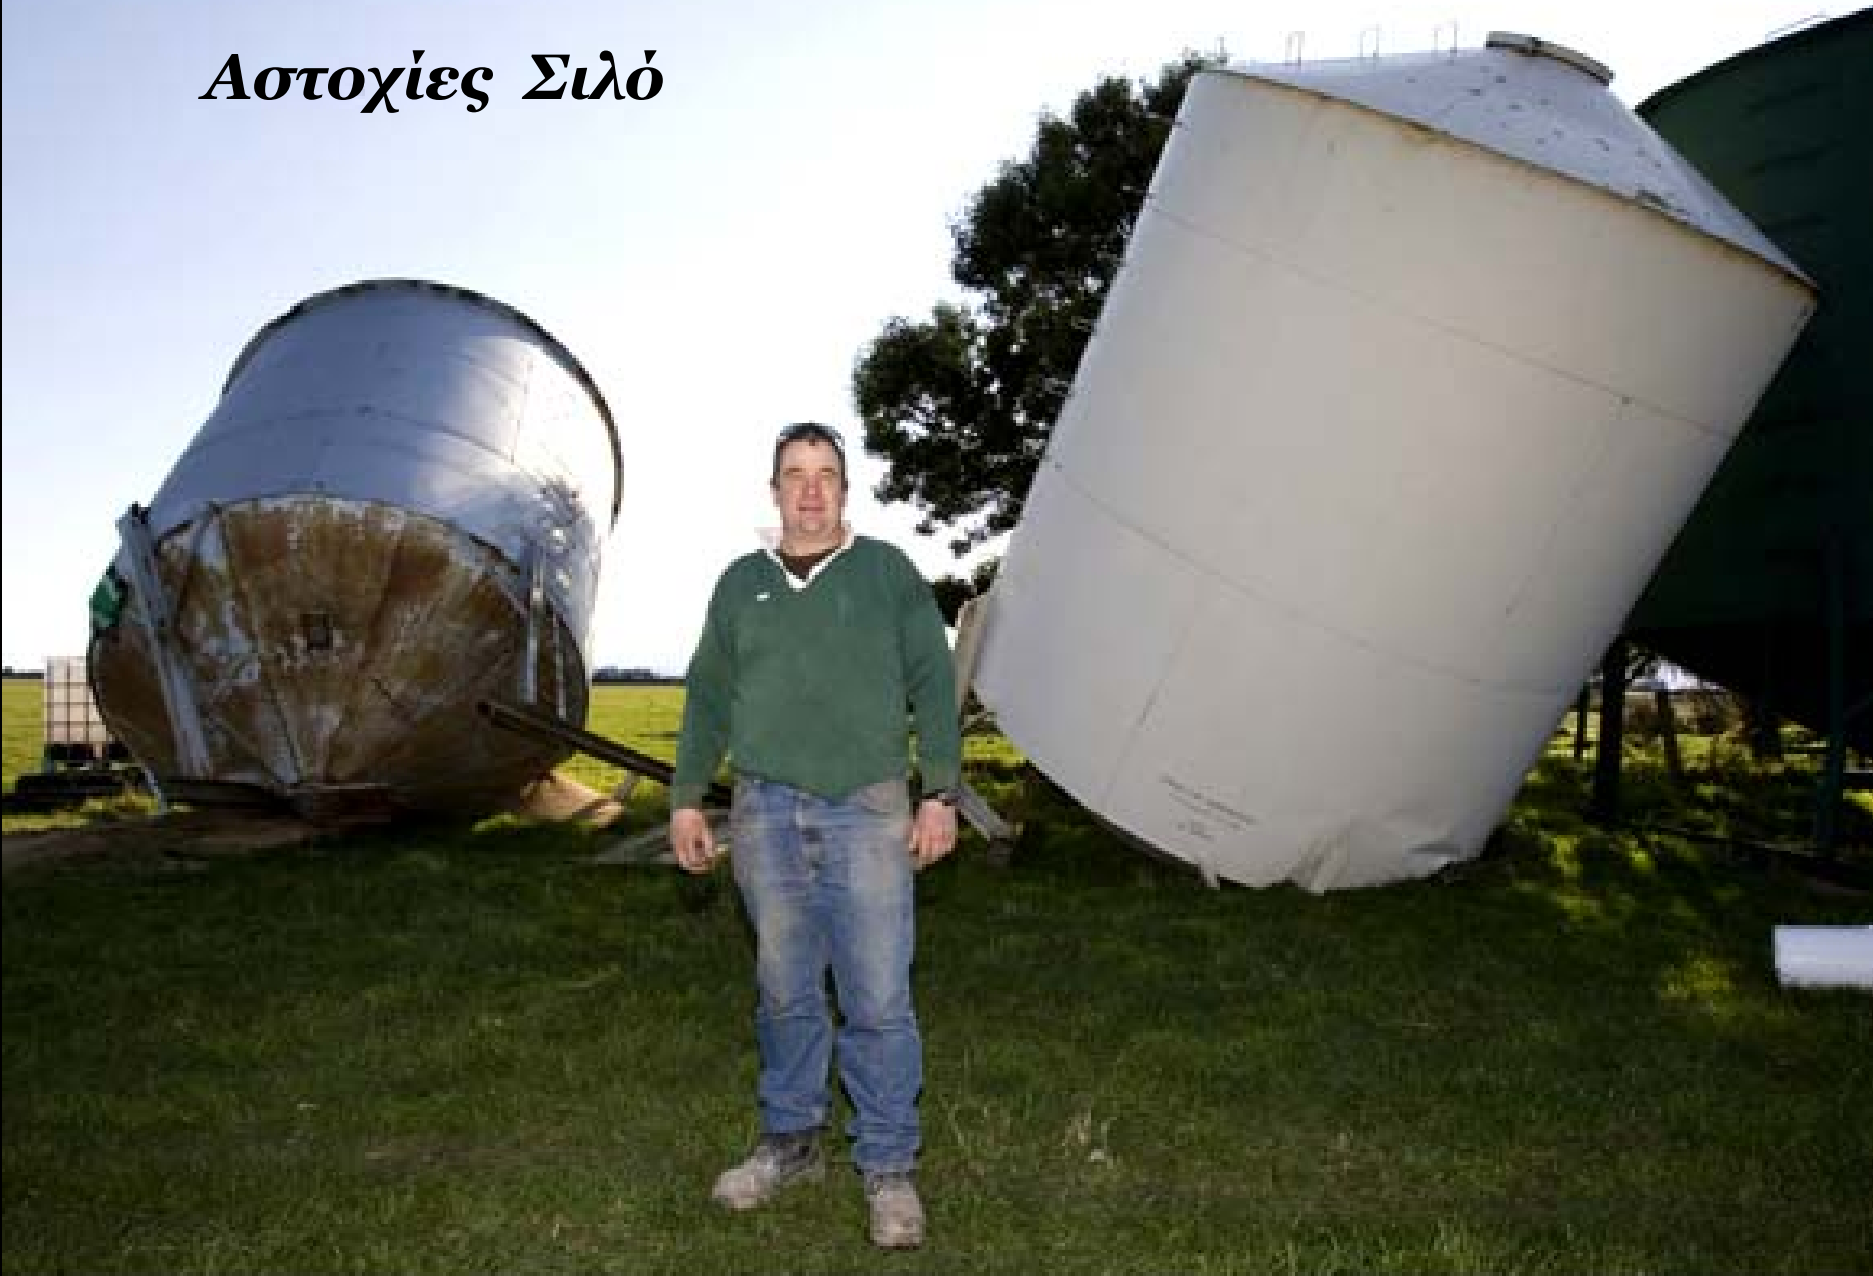
## *Αστοχίες Σιλό*

George Redmond with the 35 ton wheat silos that collapsed on his property at Courtenay, east of Darfield. Photo / Mark Mitchell

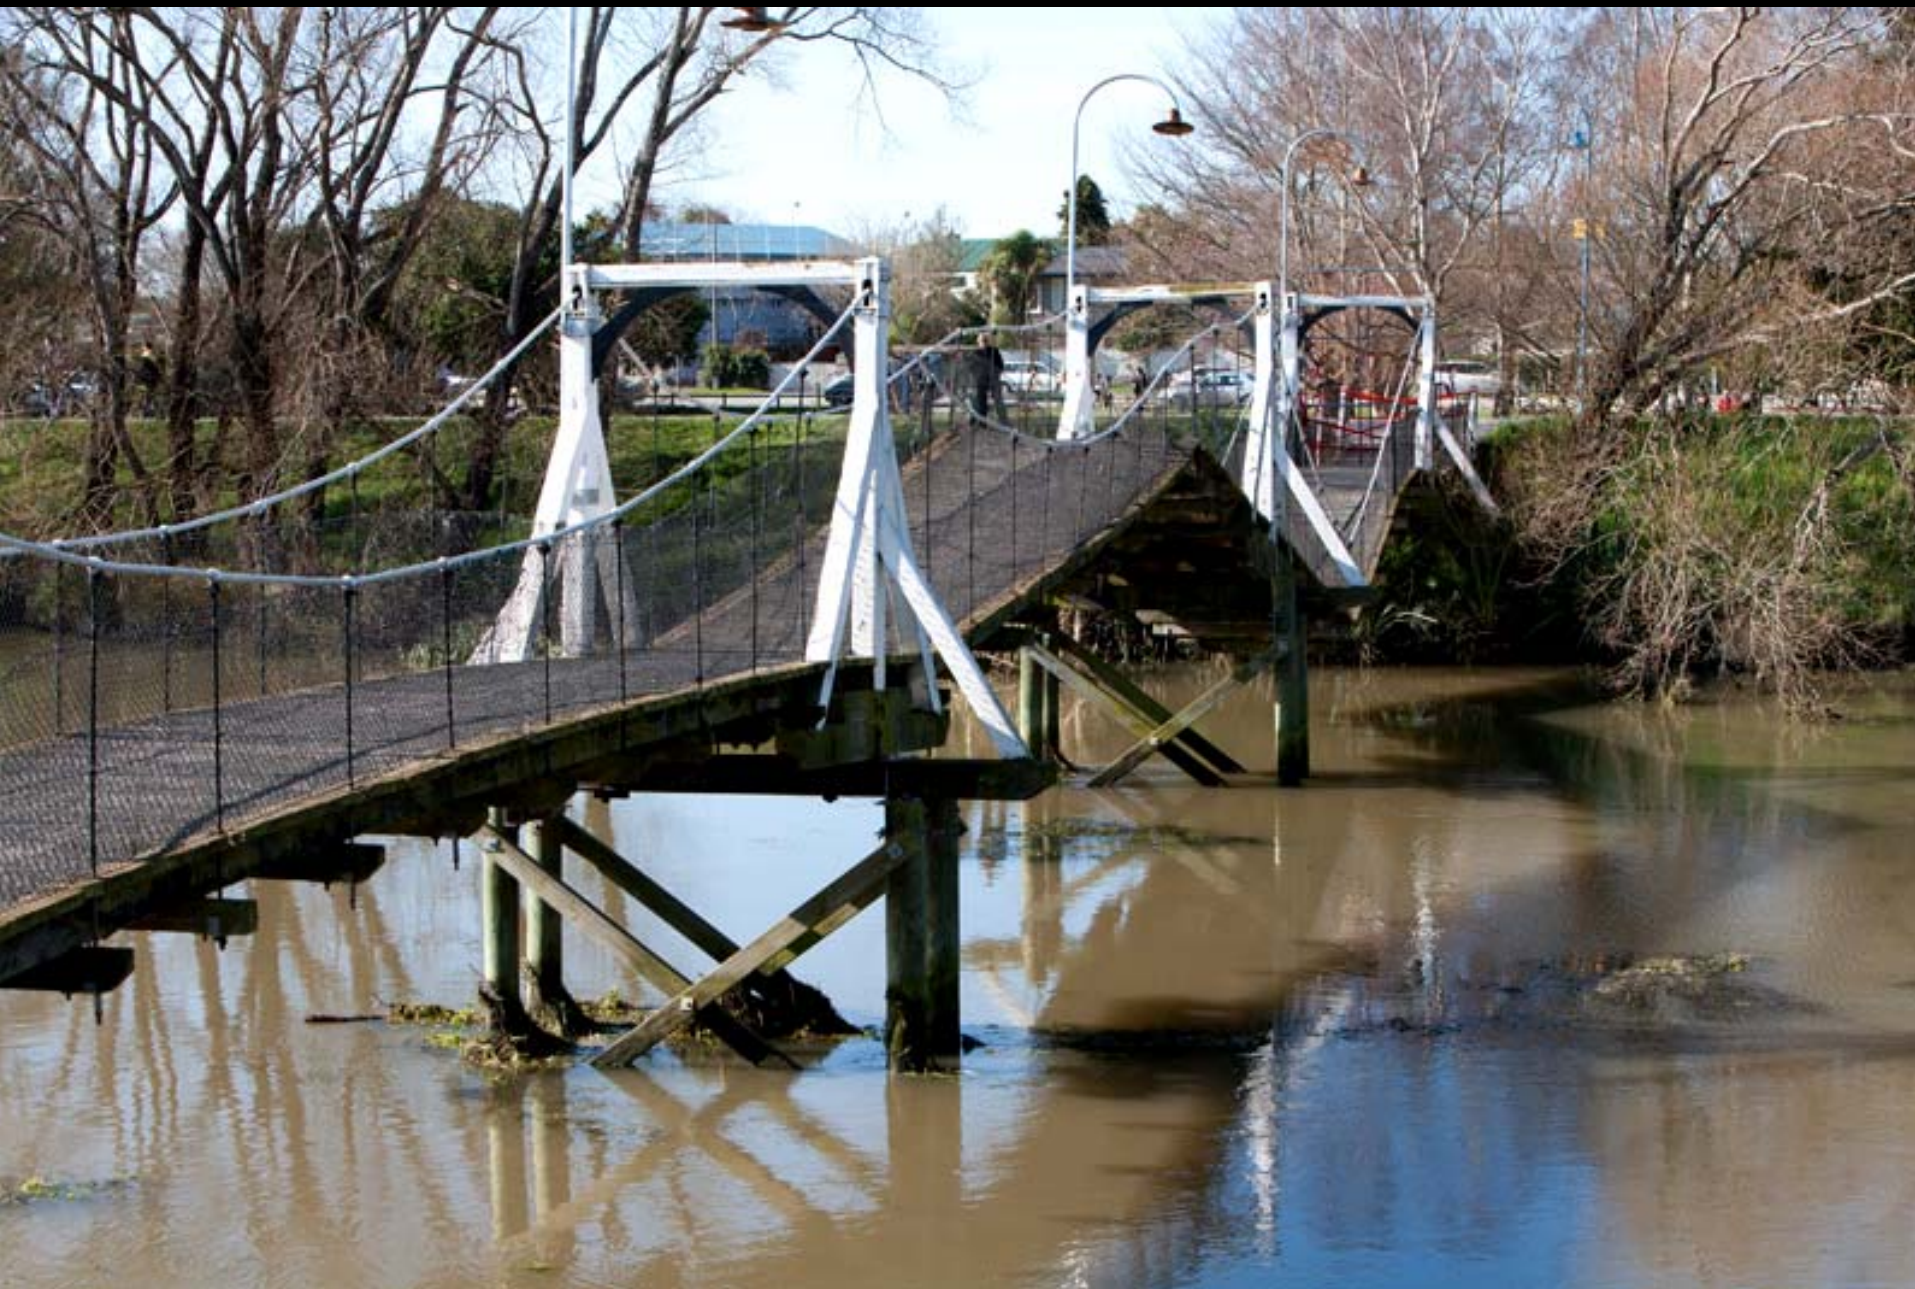
*Δύο κοπέλες αγναντεύουν την  
κατεστραμμένη πεζογέφυρα στο Ραΐαροϊ*

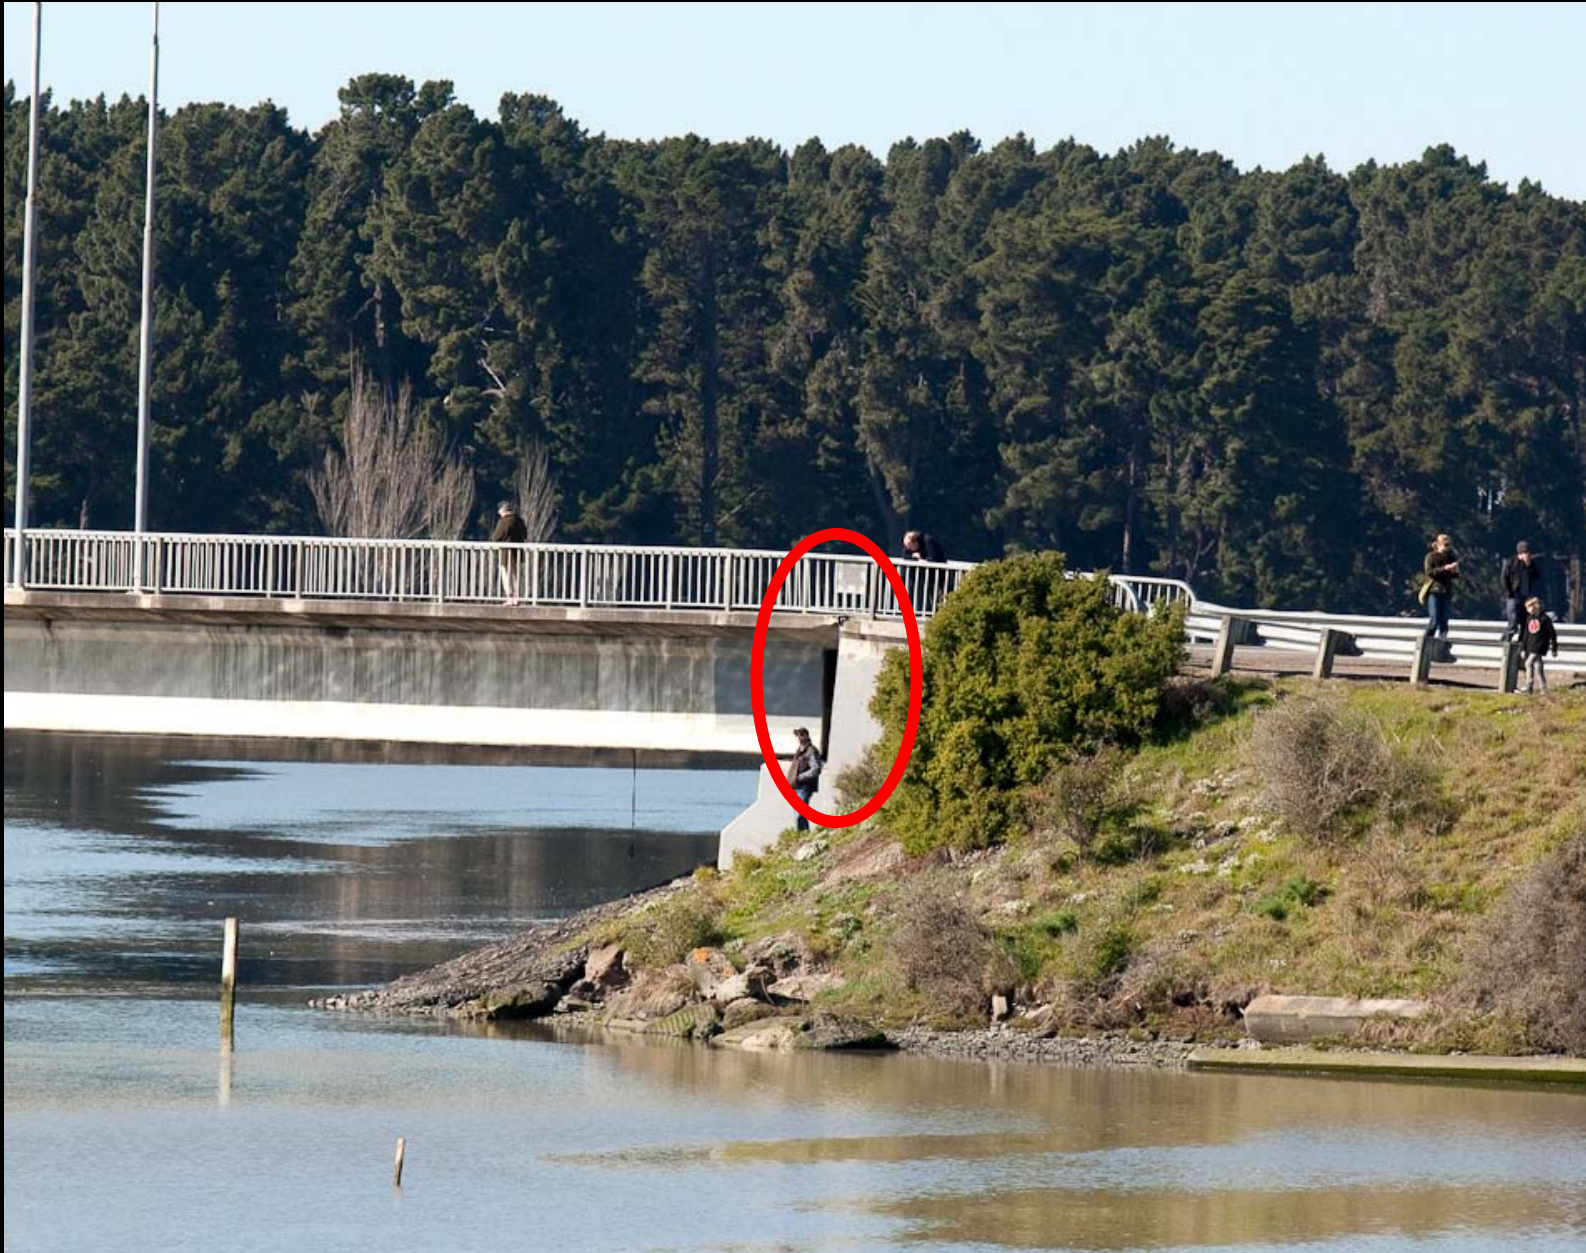
# Γέφυρα στο *South Brighton*

Παρατηρήστε την περιοχή ανάμεσα στο ακρόβαθρο και το κατάστρωμα
