*Νέα Ζηλανδία*

*22 Φεβρουαρίου 2011*

*ο Σεισμός 6.3 στο Christchurch  
(ChCh)*

*ΠΕΡΙΓΡΑΦΗ, ΑΣΤΟΧΙΕΣ,*

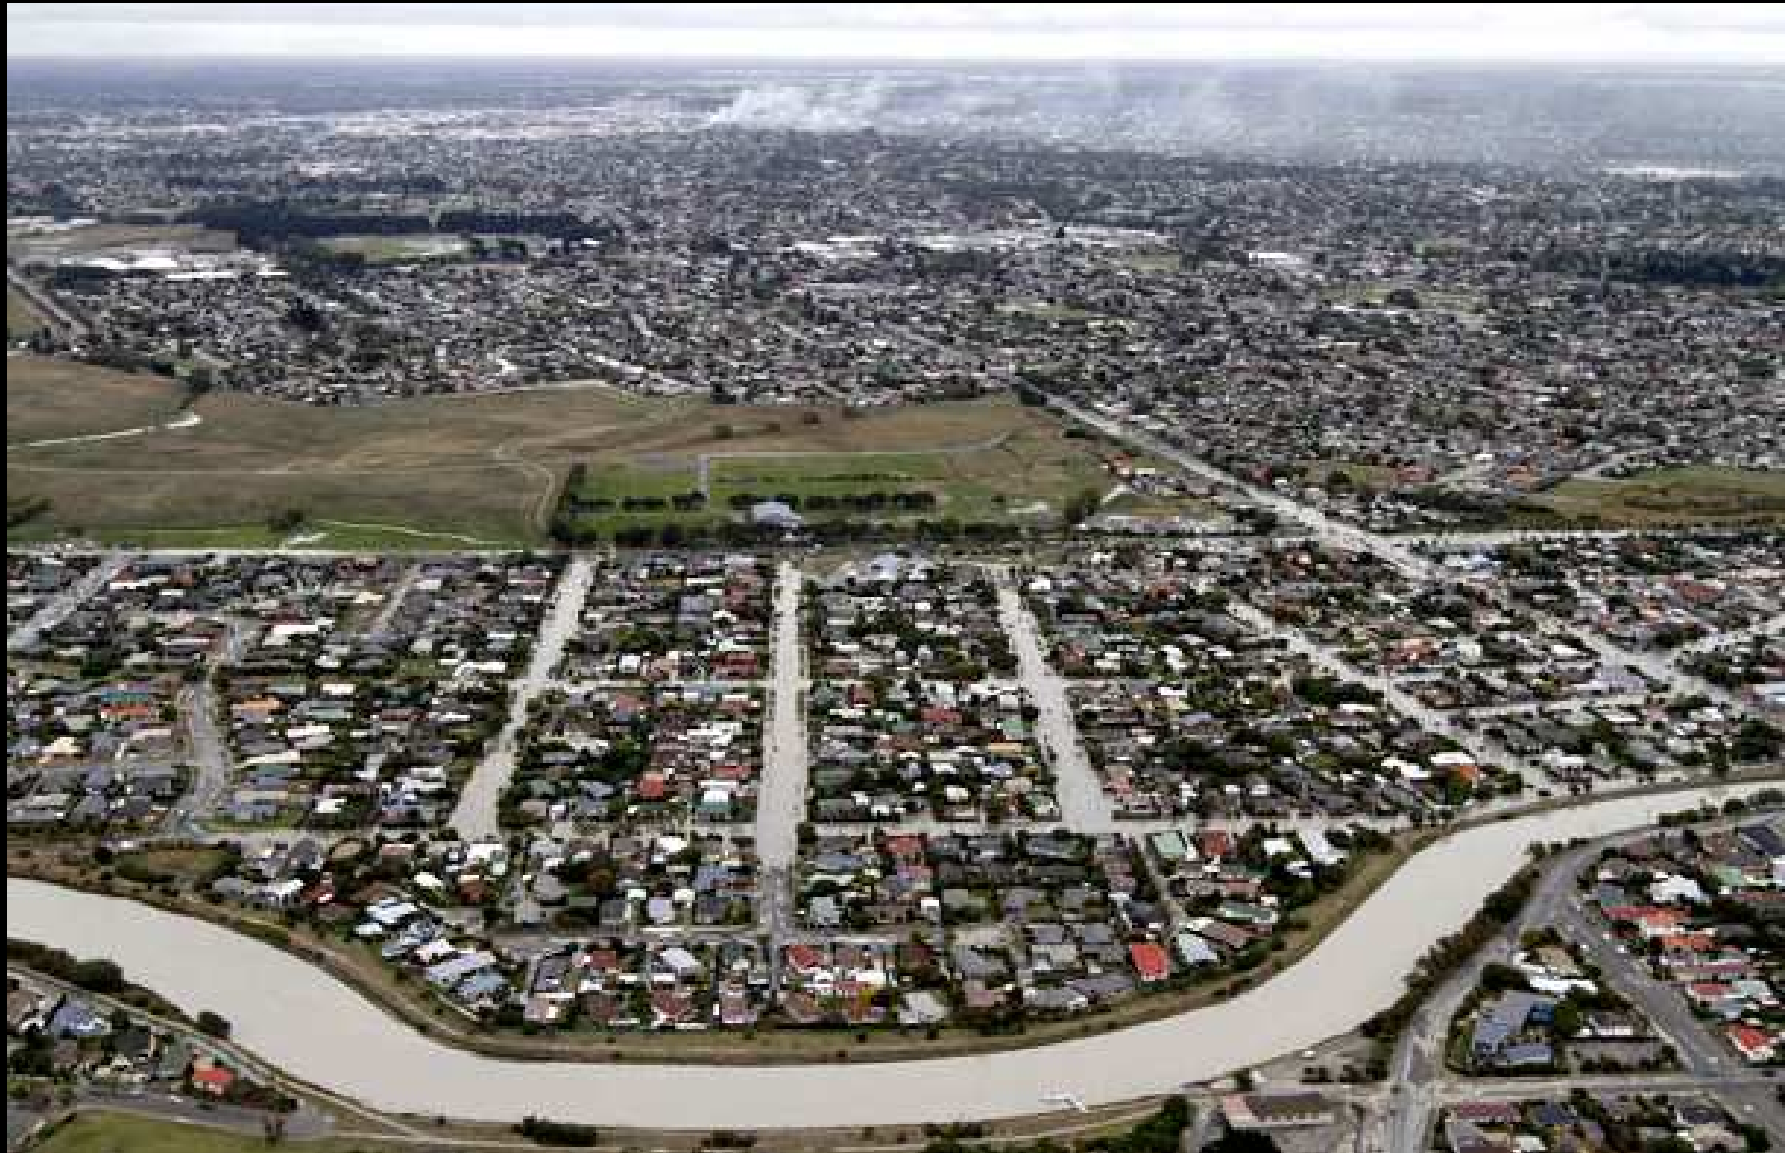
Ρευστοποίηση,  
Μεγάλες εδαφικές μετακινήσεις,  
Θραύση (υπογείων) αγωγών,  
Πλημμύρα

[ περιοχή Bexley ]

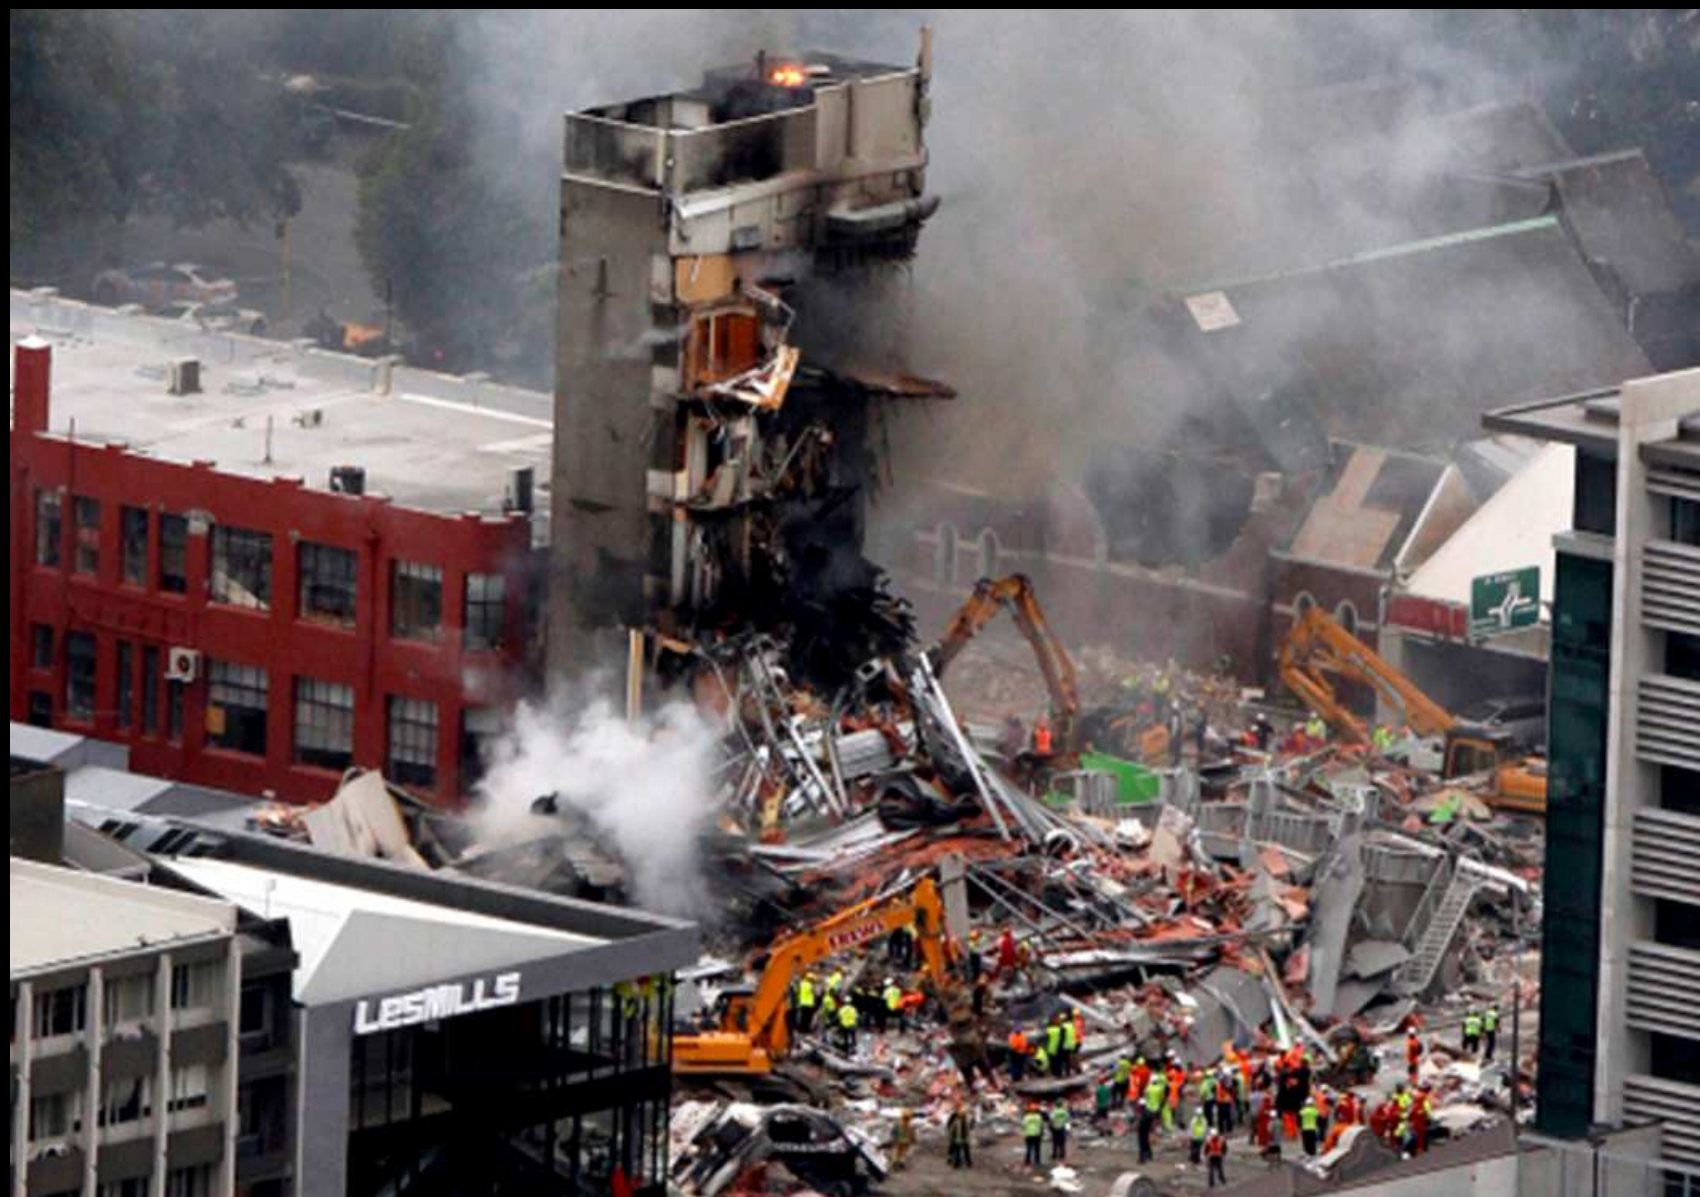
Κατάρρευση του King's Education Building στο κέντρο του Ch Ch.

Μεγάλος αριθμός θυμάτων

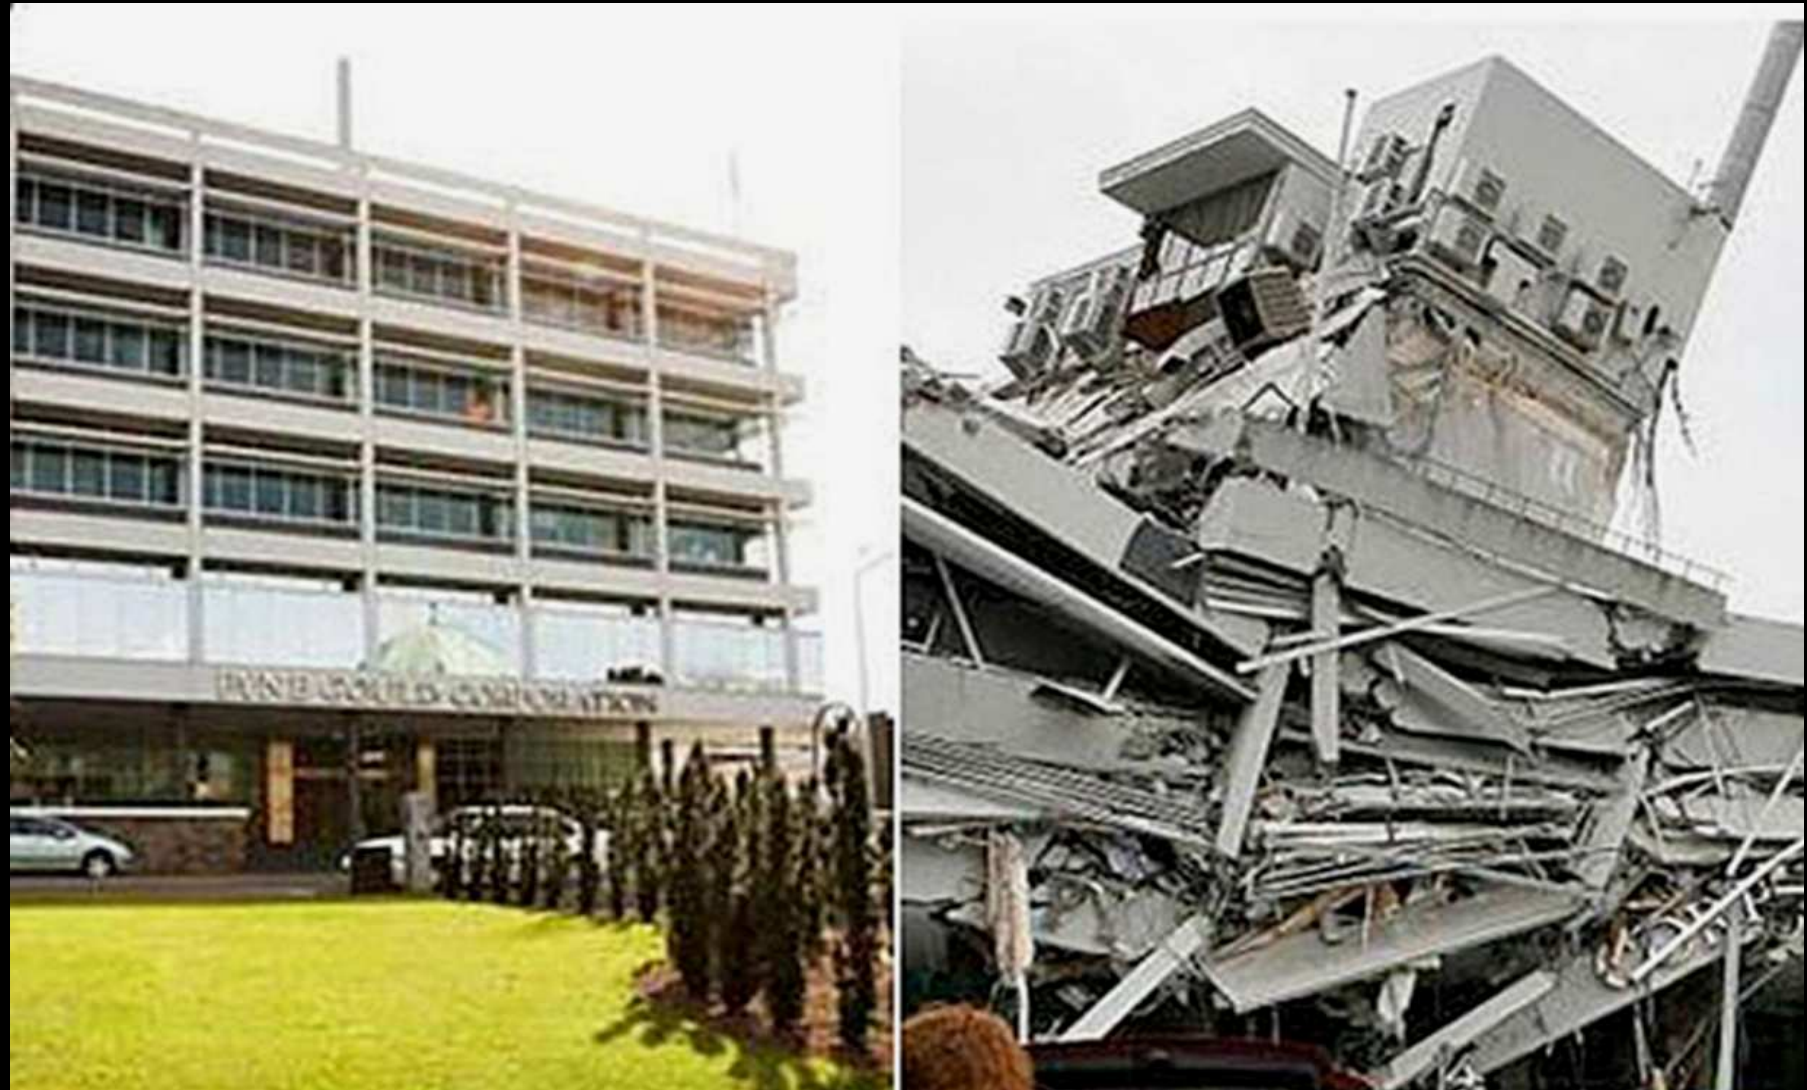
***Pyne Gould Guinness Building***  
***(μεγάλος αριθμός “παγιδευμένων”)***

Μου φαίνονται απίστευτα αδύναμοι οι κόμβοι και  
πολύ μικρές οι διατομές τών υποστυλωμάτων.  
Παρακαλώ τους συναδέλφους δομοστατικούς για την  
δική τους γνώμη ...
