## ΕΠΙΣΚΕΥΗ-ΕΝΙΣΧΥΣΗ ΙΕΡΟΥ ΝΑΟΥ- ΥΛΟΠΟΙΗΣΗ ΤΟΥ ΕΡΓΟΥ

**Κ. ΣΠΥΡΑΚΟΣ**

Καθηγητής Ε.Μ.Π.

Διευθυντής Εργαστηρίου Αντισεισμικής Τεχνολογίας

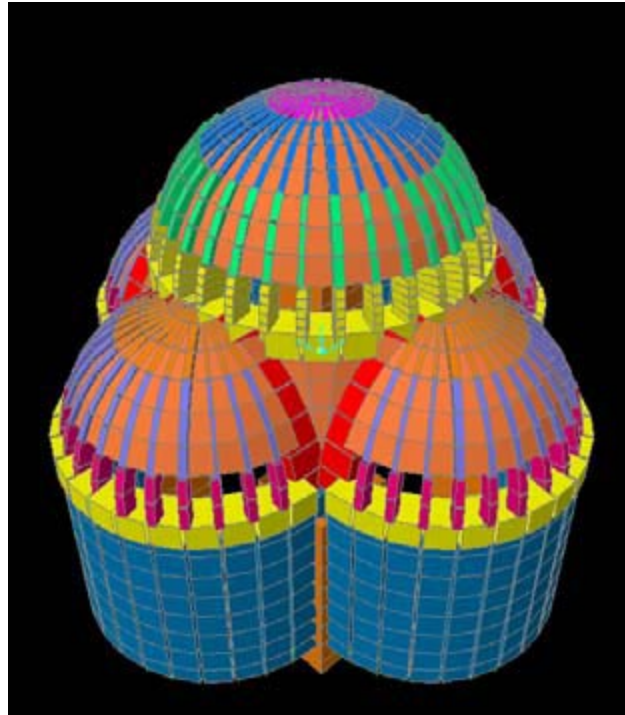
Σχέδιο 3

Στοιχεία δοκού χρησιμοποιήθηκαν για τις νευρώσεις, το δακτύλιο έδρασης του κεντρικού τρούλου, το δακτύλιο έδρασης των περιμετρικών ημιθολίων, τα τόξα στήριξης και τις κολώνες. Στοιχεία κελύφους χρησιμοποιήθηκαν για τη φέρουσα τοιχοποιία και τα κελύφη των τρούλων και των ημιθολίων (Σχεδ. 3).
